## **RAKOUSY – OBNOVA PRAMENIŠTĚ KALICH**

**Pasport jímacího území a projekt jeho obnovy**

Choceň, duben 2022

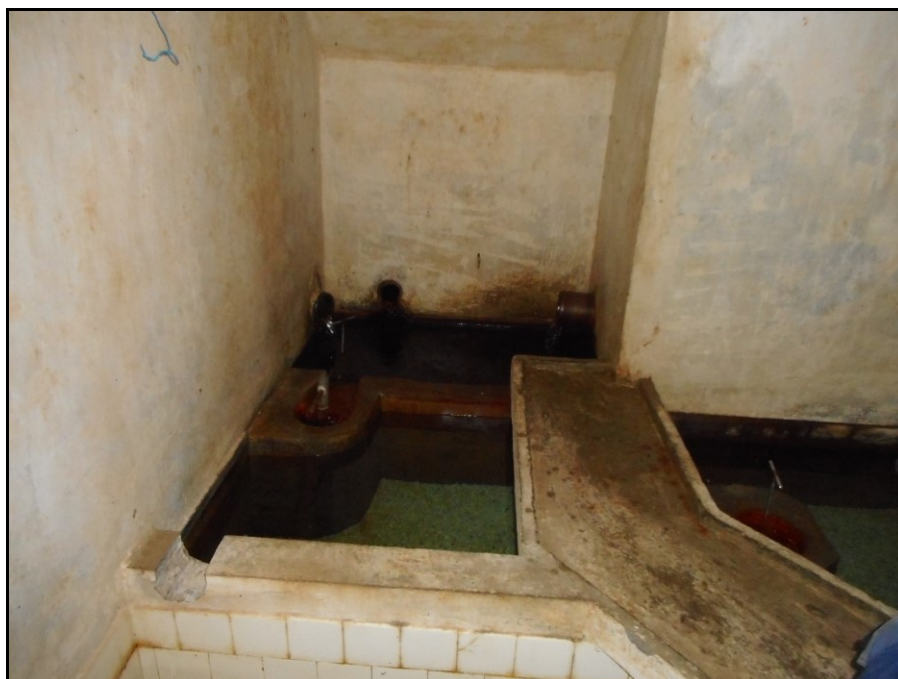
**Obr.č. 1:**      **Pohled do Hlavní sběrné Kalich s přítoky č. 1 a 2**

**Hlavní sběrná Kalich:**      **přítok 1** (značení přítoků vždy ve směru hodinových ručiček)  
0,48 l/s  
Tento přítok vytéká z šachty č. 1 (viz příloha č. 2).

**přítok 2**  
0,01 l/s  
Tento přítok vytéká ze zářezu Sa a šachty č. S1.

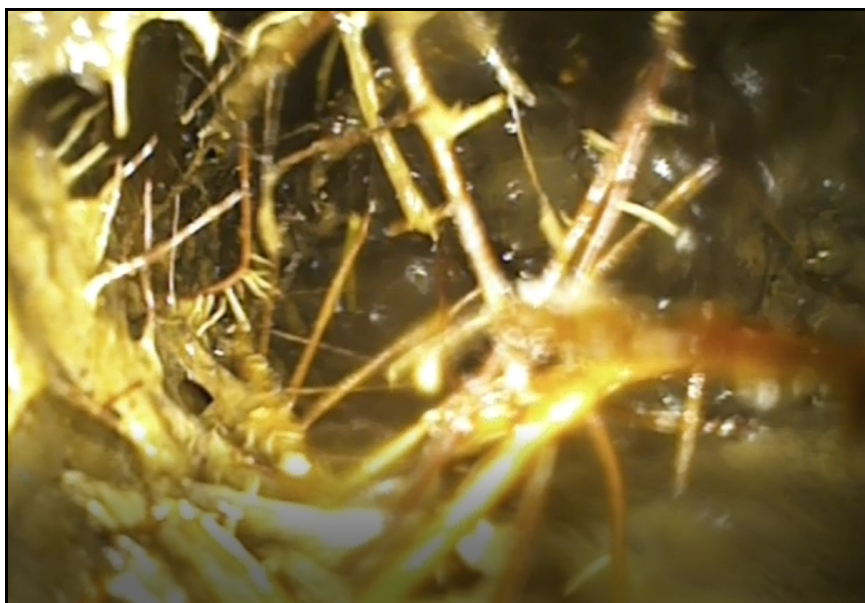
**Obr.č. 3:** *Pohled na stav některých jímacích zářezů prorostlých kořeny - zářez č. 4*

Celkově je možno konstatovat, že stav jímacího území vyžaduje obnovu a nízká vydatnost prameniště je způsobena především nefunkčními zářezy, kdy kořínky a kořeny prorůstají perforačními otvory kameninového potrubí, kterým jsou zářezy vystrojeny. Na tomto stavu se podílejí především stromy (především smrky), které se často nacházejí v trase zářezů a do budoucna bude třeba uvažovat s jejich odstraněním.

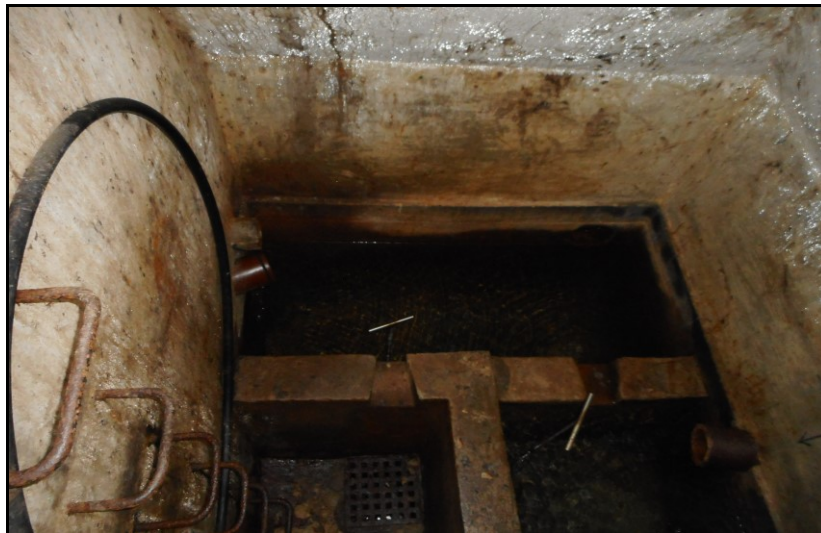
**Obr.č. 3:** *Pohled do jímky VI, která již svádí vodu do Sběrné jímky Loučky*

Poslední jímka, umístěná na jihovýchodním okraji prameniště, již náleží k jímacímu území Loučky. V archivních mapových podkladech je dokumentována jako jímka VI.

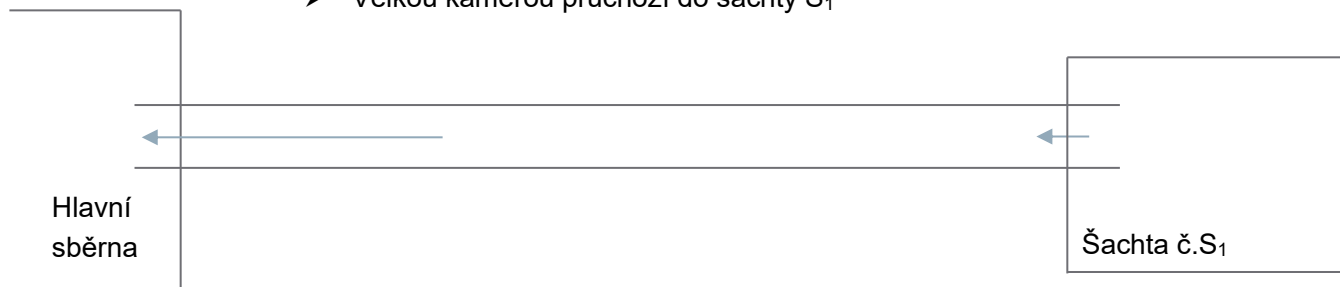
## Zářez Sa z hlavní sběrný do šachty č. S<sub>1</sub>

- 0-0,9 m kořeny a slimáci
- 5,8 m bordel na dně
- 8,8-9,2 m pavučiny
- 10 m pavučiny
- 11-14,5 m kořeny
- 14,5 m šachta S<sub>1</sub>

Zářez, který vede z hlavní sběrný do šachty č. S<sub>1</sub>, je v místě perforací prorostlý kořeny, které neustále dorůstají i po vyčištění zářezu.

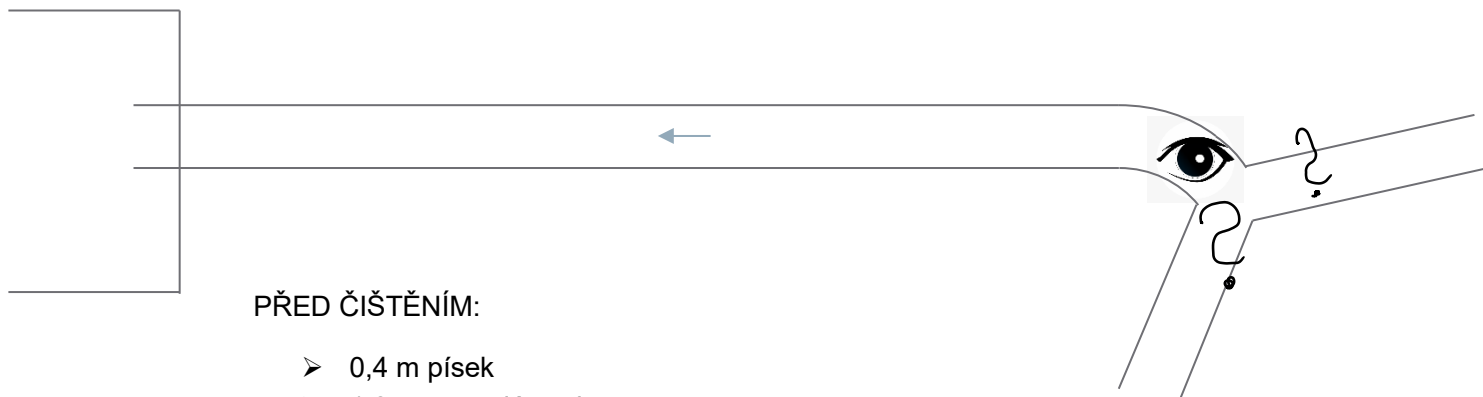
## zářez 1a

- 0,4 m písek
- 1,2 m zarostlý spoj
- 1,4 – 4 m písek (20–50 % zářezu)
- 5,2 – 8,8 m prorostlé kořeny
- 10,4 – 12,4 m prorostlé kořeny
- 13,2 – 14,2 m prorostlé kořeny
- 15 m zarostlé kameninou
- 15,2 – 17,7 m prorostlé kořeny
- 17,7 m konec záznamu – neprůchozí přes kořeny

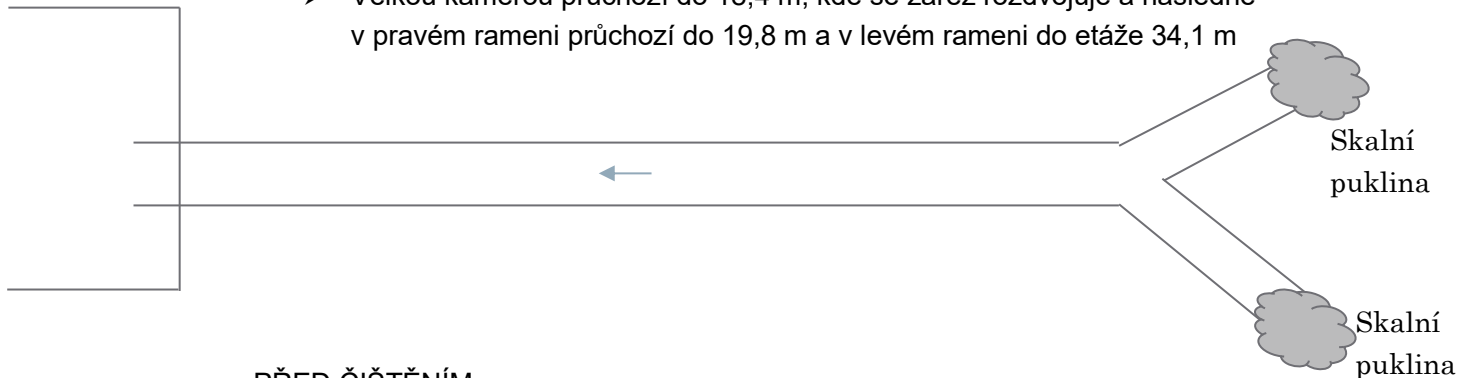
## zářez 1b

- 2-3 m prasklina?
- 4,4 m kořeny ve spoji
- 4,4-5,4 m prasklá trubka
- 7,6-8,6 m perforace
- 10,8 m kořeny ve spoji
- 11,2-12,2 m kořeny a bordel na dně
- 12,2-13,2 m perforace
- 13,2-14,2 m kořeny a bordel na dně
- 14,8-16,5 m perforace
- 16,4 m nedokonalý spoj
- 17,6 m nedokonalý spoj
- 18,9 m rozdělení do Y
  - Pravé rameno:
    - 19,2-20,2 m perforace
    - 20,4 m konec zářezu – vývěr do skalní pukliny
  - Levé rameno:
    - Nebylo možné provést

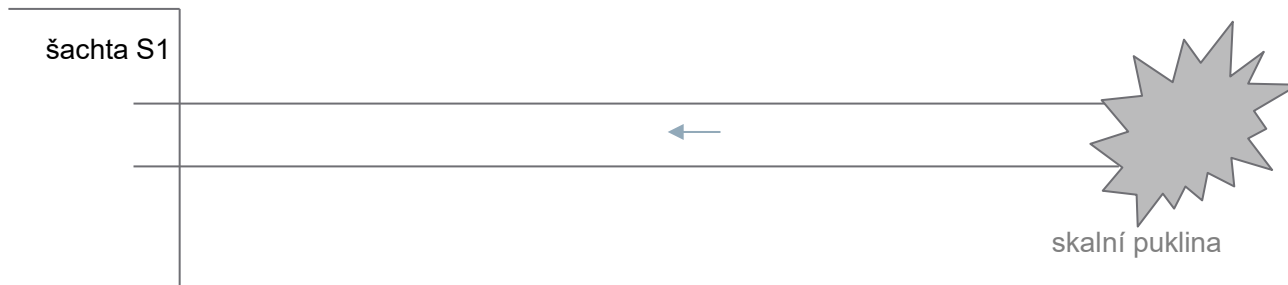
## zářez S<sub>a</sub>

- 0-3,5 m kořeny
- 4-5,6 m kořeny
- 6-7,7 m kořeny
- 8,8-9,7 m kořeny
- 9,8-10,8 m kořeny
- 12,8-14,3 m kořeny
- 14,3 m vývěr ze skalní pukliny

- 0-2,2 m perforace zarostlá kořeny, kapou přítoky – přes kořeny, které z perforace prorůstají do zářezu
- 5,6 m kořeny
- 6,9 m kořeny
- 7-8 m perforace
- 10-11 m perforace
- 13-15,8 m perforace
- 14,6 m mimoosový spoj – nevadí
- 15,2 m konec prohlídky – zaústění do vývěru ze skalní pukliny – výtok z konce zářezu

Některé perforace v zářezu je potřeba opravit/obnovit, aby jimi neprorůstaly kořeny a neucpávaly tak zářez. Řešením je otevřít zvenku zářez v místech zarostlých perforací, vyčistit perforace a nově obsypat. Následně by bylo vhodné zářez ještě jednou vyčistit zevnitř.

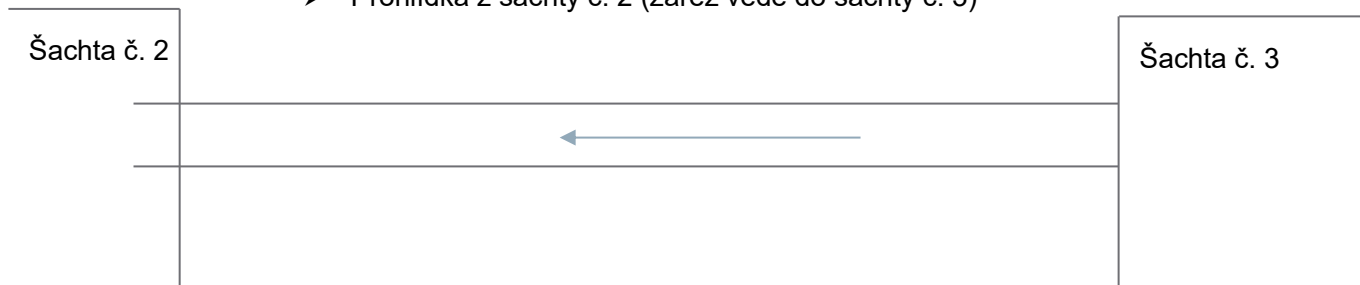
## zářez Sv<sub>3</sub>

- 10-13,4 m kořeny a bordel
- 18-19 m perforace
- 21,2 m nánosy na trubce
- 20,6-27,5 m hodně vody ... nejspíš propadlina
- 47,7 m konec prohlídky – šachta č. 3

Kromě praskliny je potrubí po vyčištění v naprostém pořádku, z perforací nejsou zjevné žádné přítoky.

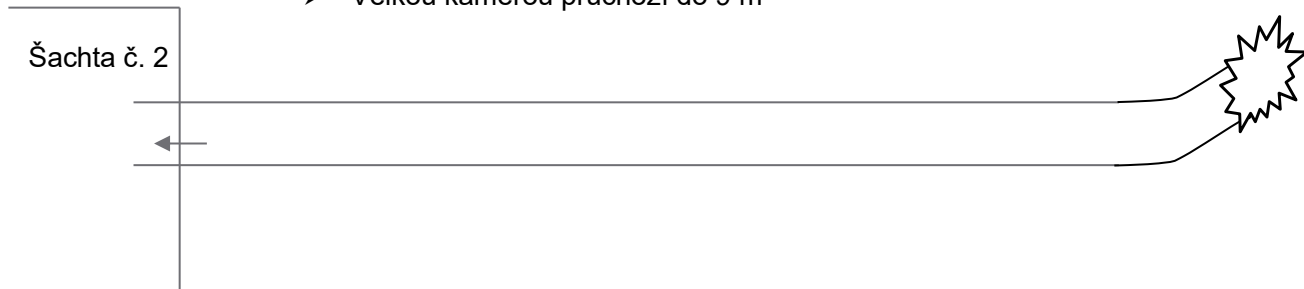
## zářez č. 2

- 4,1-6,5 m prorostlé perforace
- 4,2-5,2 m perforace s přítoky
- 8,4 m zatáčka doleva
- 9 m špunt, přes který nelze projít

- 4-5,6 m perforace s přítoky, drobné kořínky, perforace jsou zarostlé kořeny -> nutno otevřít zvenku a vyčistit
- 8,4 m zúžení
- 8,5 m zatáčka doleva
- 9 m konec prohlídky – špunt, přes který nelze projít, kape z něj voda -> otevřít, vyčistit a prohlédnout dál

Zářez je prorostlý kořeny, které i po vyčištění stále dorůstají a prorůstají zářezem, kde vytvářejí shluky a zátky.

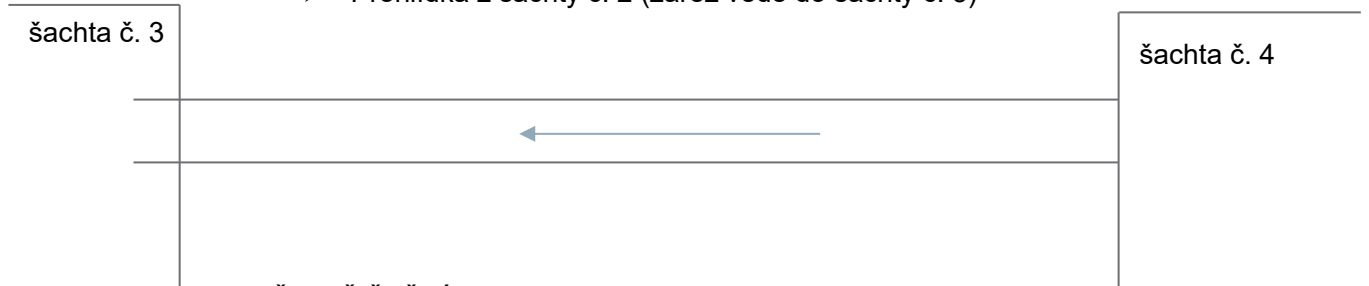
## zářez Sv<sub>4</sub>

- 0,6 m – nánosy a bordel
- 1,3-2,3 m nánosy a bordel
- 6,6-8,2 m kořeny a nánosy
- 13,4 nánosy a bordel
- 16,4-17,8 m kořeny
- 21,6-33,7 m zatopené s nánosy na dně – propadlina
- 35,9 m nánosy na spoji
- 42 m pavučiny
- 44-49,9 m drží se voda – propadlina
- 50,5-54,5 m drží se voda – propadlina
- 59 m konec prohlídky – šachta č. 4

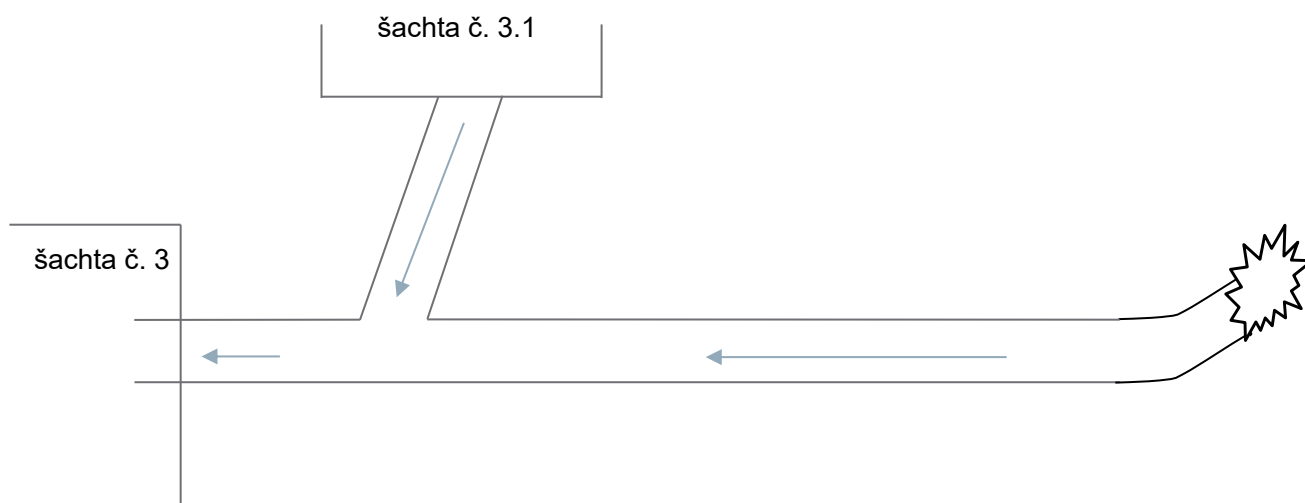
## zářez č. 3

- 17,7-18,8 m perforace
- 21-21,4 m kořeny a perforace
- 21-23 m perforace
- 23-26,5 m kořeny
- 24,5-25,5 m perforace
- 26,5-27,5 m perforace s přítokem
- 29-29,7 m plně zarostlé kořeny
- 31 m konec prohlídky – dále neprůchozí přes kořenovou zátku

- 10 m T-kus nahoru (do šachty č. 3.1), přítok z obou směrů
- 18,5-19,5 m perforace bez zjevných přítoků
- 21,5-23,5 m lehce prorostlé perforace kořínky
- 24,5-25,5 m perforace
- 26,5-27,5 m perforace s přítokem
- 28,5-30,5 m perforace s přítoky, zprvu patrně čisté, ale postupně prorostlé silnými kořeny – především v etáži 30 m
- 31,1 m odbočka doleva cca 30°, dále kamerou neprůchozí přes kořenový špunt, v místě kolene nutno otevřít, vyndat koleno a zrevidovat dál

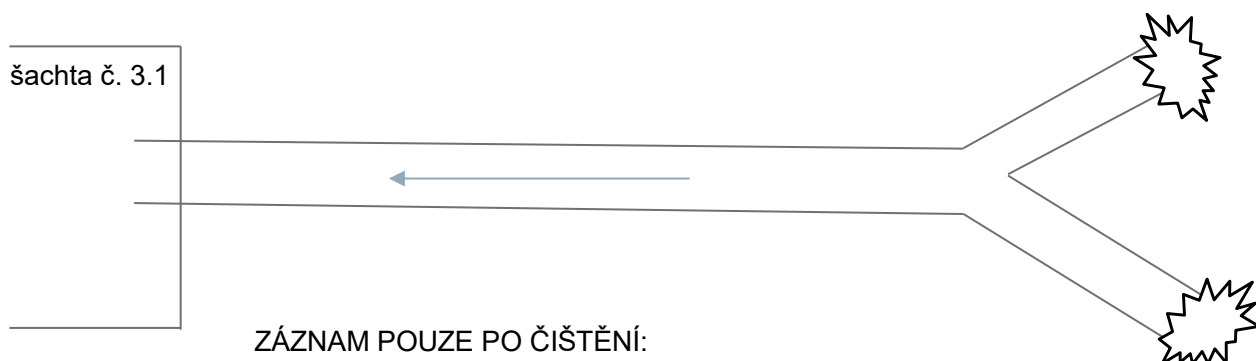
## zářez 3.1 nahoru

- 1,2 m a 2,2 m kořínky ve spoji
- 3-5 m kořeny
- 6 m rozdvojení ve tvaru Y
- **Levá větev:**
  - 6,3-7,3 m perforace s kořeny
  - 8,1 m zátka po celém obvodu (vypadá to jako slepenina kamínků, hlíny, písku a kořenů) – kape z ní voda
- **Pravá větev:**
  - 6,3 m perforace s kořeny
  - od 7 m zátka z kořenů – vytéká voda
  - 9,4 m zátka z kořenů po celé ploše zářezu – konec prohlídky – nelze projít kamerou dále

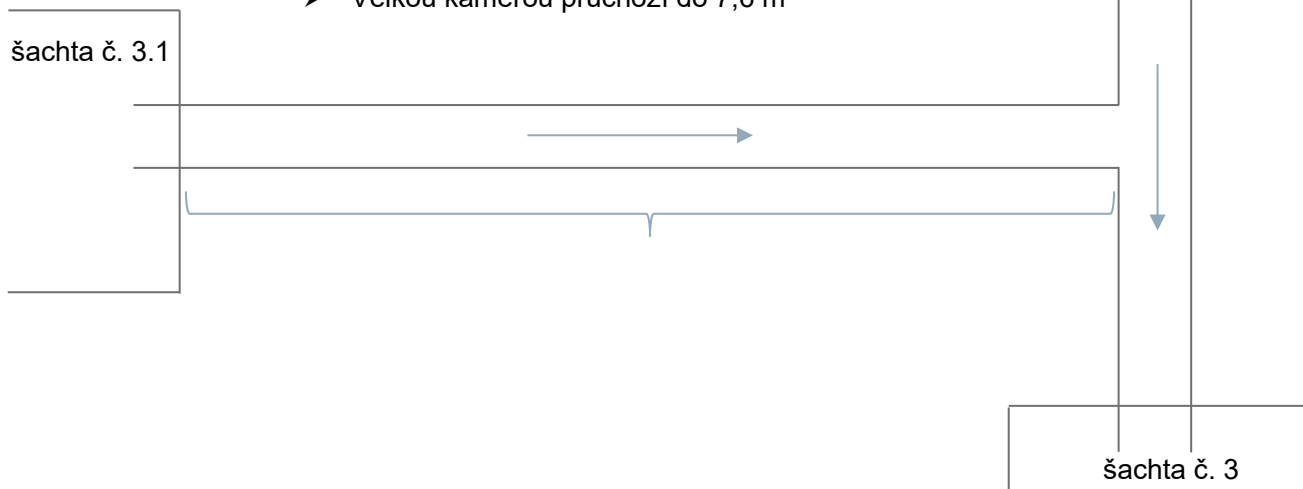
- 3 m zatáčka doleva
- 3-3,8 m zátka z kořenů
- 6,5 m polorozpadlá trubka – nutno vyměnit (6-7 m)
- 7,6 m T-kus (zářez vedoucí z šachty 3)

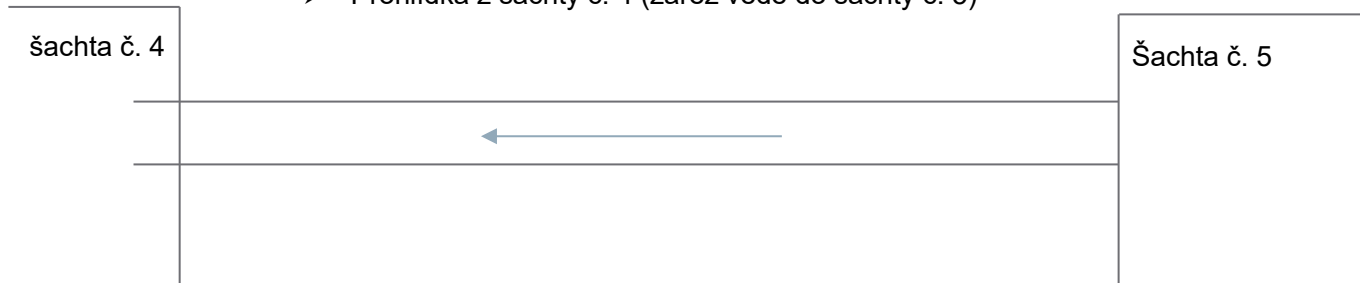
## zářez Sv<sub>5</sub>

- 2,4-3,5 m prorostlé
- 13,3-14,3 m pavučiny
- 14,3-16 m špinavé nánosy a porosty
- 14,4-16,4 m perforace
- 16 m drží se voda
- 19,5-27 m hodně vody ... nejspíš propadlina
- 19,9 m porosty, nánosy a špína
- 27,1 m perforace s přítoky
- 28-31,3 m propadlina – hodně vody
- 34-56 m propadlina – hodně vody a přes špínu a nánosy špatná viditelnost
- 56,3 m konec prohlídky, málo vody, nánosy

- 14,3-16,3 m plně zarostlé perforace
- 15,3 m kape přítok
- 21-23 m perforace s drobnými přítoky, zarostlé, nutno otevřít a vyčistit zvenku, potřeba znovu vyštěrkovat
- 27,5-29,5 m zarostlé perforace s drobnými přítoky
- 28 m silně zarostlé perforace
- 29,4-30 m propadlina – hodně vody
- 29,5-30,5 m trubka v posledním tažení – rozsypaný strop – nutno vyměnit
- 32,6 m spoj trubek nutno opravit
- Dále jsou trubky v nedobrému stavu
- 37,6-38,8 m nutno vyměnit trubku – rozsypaný strop
- 47,7-56 m propadlina – drží se voda
- 57 m šachta č. 5 – konec

Perforace v tomto úseku jsou zcela zarostlé kořeny, je nutné v místech perforace terén otevřít a perforace vyčistit a nově obsypat.

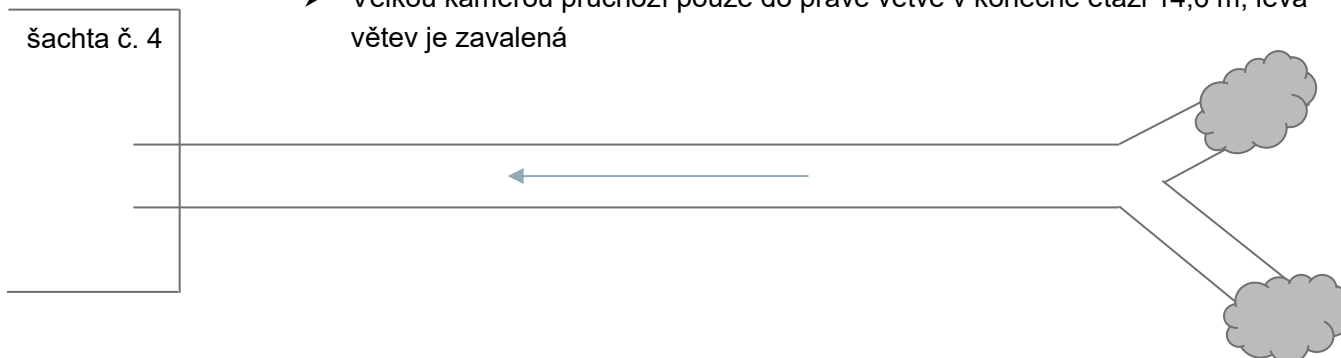
## zářez č. 4

- 1,3 m nános + kořeny
- 9,4-10,4 m perforace
- 11,8-13,8 m nános na trubce, perforovaná trubka
- 14,3 m rozdvojení do Y
  - Pravé rameno:
    - 14,7 m perforace? S přítoky – kape, ale plně zarostlé
    - 14,9 m zátka z kořenů a nánosů
  - Levé rameno:
    - Nebylo možné provést – zavaleno

- 9,2-10,2 m perforace bez přítoků
- 11,4-13,4 m perforace zjevně průchozí, občas větvička
- 13,4 m shluk větvíček z perforace
- 14,1 m rozdvojení do Y
  - Pravé rameno:
    - 14,2 m perforace – plně zarostlé
    - 14,6 m neprůchozí – zátka
  - Levé rameno:
    - Nebylo možné provést – zavaleno

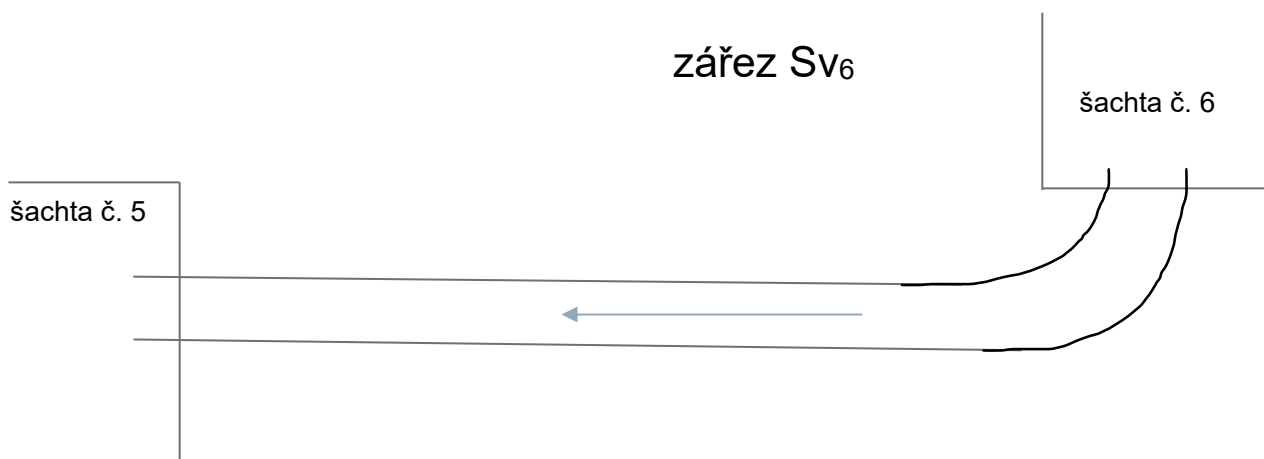
- 10-12 m mírná propadlina
- 14-24 m mírná propadlina
- 24-32 m propadlina, celý průměr zářezu pod vodou
- 26-38,8 m nánosy a porosty, kořeny
- 33-38 m propadlina
- 38,8 m mírná zatáčka doleva
- 41 m šachta č. 6

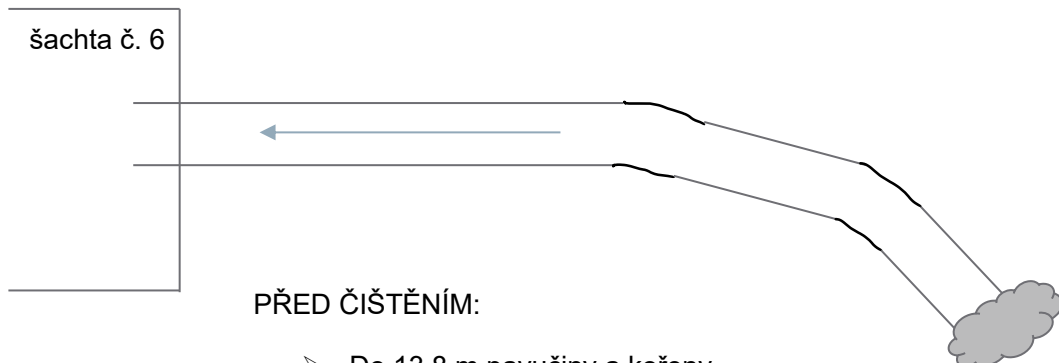
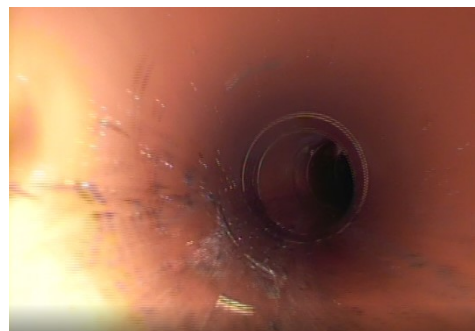
## zářez 6 a

- Do 13,8 m pavučiny a kořeny
- 14 m přechod na PVC
- 15,4 m mírná zatáčka doprava
- 15,6 m revizní otvor z PVC
- 16,8 m mírná zatáčka doprava
- 17,2 m přechod zpět na kameninu
- 17,2-18,2 m kořeny prorostlé perforacemi
- 19,8-21 m kořeny prorostlé perforacemi
- 22,7-23,7 m kořeny prorostlé perforacemi
- 23,7-26,4 m pavučiny a nánosy
- 24,8-26,4 m nejspíš perforace, plně zarostlé kořeny
- 26,4 m konec prohlídky – dále je zářez neprůchozí přes kořenovou zátku

- 5-6 m perforace, plně zarostlé kořeny
- 9,2-10,5 m perforace plně prorostlé kořeny
- 12,1 m přechod na PVC
- 13,8 m mírná zatáčka vpravo
- 14,5 m revizní otvor z PVC
- 15,4 m mírná zatáčka vpravo
- 16 m zúžení, přechod na kameninu
- 16,6-17,6 m plně zarostlé perforace
- 18,7-19,8 m plně zarostlé perforace
- 19,8 m konec prohlídky, zářez plně zacpaný kořeny z perforace a kořeny, zcela bez vody, nutno otevřít výkopem, vyčistit a zrevidovat dále.

Nejpostiženější místa jsou 9,8-10,8 m; 16,5-17,5 m a 18,7-19,7 m.

Perforace jsou většinou plně prorostlé, je nutno zářez v místě perforací otevřít výkopem, vyčistit perforace a nově obsypat, aby se předešlo opakovanému zarůstání celého zářezu.

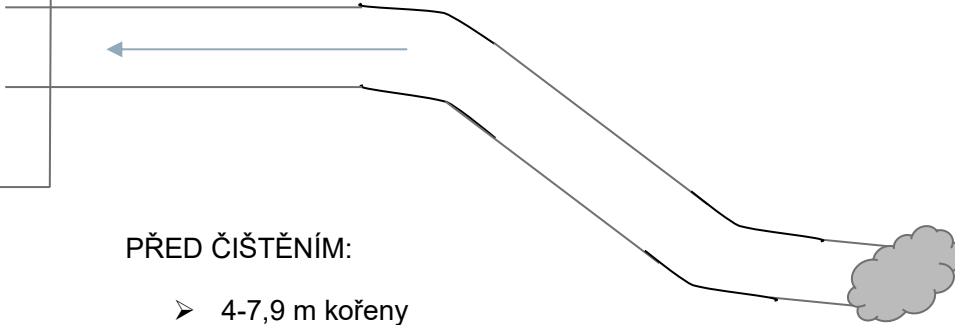
- 4-7,9 m kořeny
- 9,8-10,6 m nános na dně
- 14,3-15,6 m plně zarostlé
- 15,6 m konec prohlídky, zářez dále neprůchozí

- 4,6 m zatáčka doprava (15-25°)
- 6,8-7,8 m perforace, částečně/zcela zarostlé kořeny, bez zjevných přítoků
- 10 m mírná zatáčka vlevo
- 12-13 m perforace, zcela zarostlá kořeny, nepatrné přítoky
- 13 m konec prohlídky, zářez dále neprůchozí přes kořenovou zátku, nutno otevřít výkopem, vyčistit a zrevidovat dále

Perforace jsou většinou plně prorostlé, je nutno zářez v místě perforací otevřít výkopem, vyčistit perforace a nově obsypat, aby se předešlo opakovanému zarůstání celého zářezu.

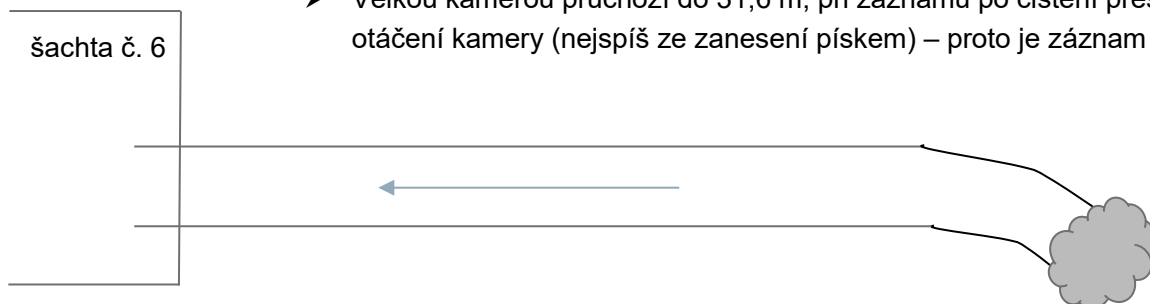
## zářez 6 c

- 0-5 m nánosy na dně
- 6-8 m perforace
- 10-12 m perforace
- 12-17 m porosty a nánosy po celém obvodu zářezu
- 19-20 m perforace?
- 20-22 m kořeny a nánosy
- 22-31,8 m kořeny a pavučiny
- 28,4-29,4 m perforace
- 28,5-31 m propadlina
- 31,8 m konec prohlídky – neprůchozí přes zátku z kořenů a písku

- 6-8 m perforace, zarostlé, bez zjevných přítoků
- 10,2-12,3 m perforace částečně průchozí bez zjevných přítoků
- 12,4 m nedokonalý sesunutý spoj
- 15,2 m strop je oslizlý
- 14,6-16,6 m perforace? Zcela zarostlé a celé oslizlé
- 18,7-19,7 zcela zarostlé perforace
- 21-21,7 m silný „provaz“ z kořenů
- 24-25 m plně zarostlé perforace
- 26-27 m plně zarostlé perforace
- 30-31 m perforace, patrné přítoky
- 31,2 m zatáčka vpravo (15-30°)
- 31,6 m konec prohlídky, nelze projít přes kořenový špunt, je nutné otevřít výkopem, odstranit zátku a zrevidovat dále

Perforace jsou silně nebo zcela zarostlé, takže jimi nemůže protékat voda. Je potřeba otevřít výkopem a vyčistit perforované trubky, nově obsypat a také v místě kořenové zátky (cca 31,6 m) je nutné otevřít výkopem, odstranit zátku a zrevidovat zbytek zářezu.

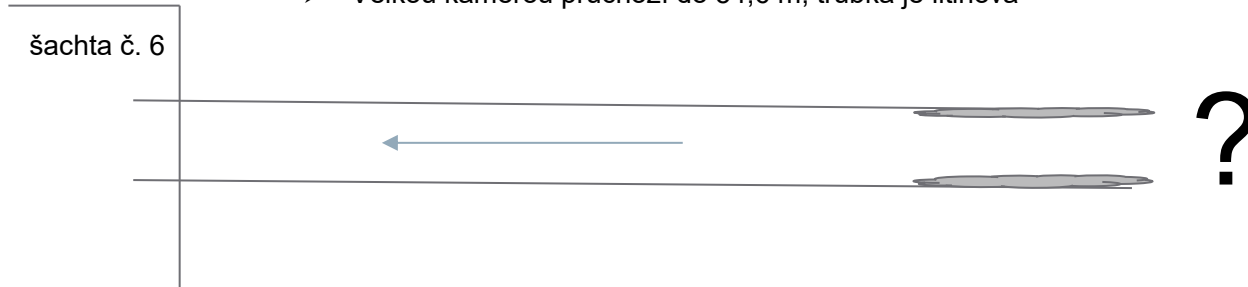
## zářez 6 d

- 42,8 m konec prohlídky

Litinové potrubí je porostlé nánosy po celém obvodu. Na některých místech se drží voda, ale to jen díky propadlinám, jelikož ze zářezu nevytéká žádná voda. Od etáže cca 54,6 m se přes porostlé stěny nedá dostat dále. Zářez je ve velmi špatném stavu a s nulovou vydatností. Asi bude vhodné zaslepit.
