# Čtvrtletní zpráva o provozu Vodohospodářského majetku

## ZA 1. ČTVRTLETÍ 2019

Provozovatel: Severočeské vodovody a kanalizace, a.s., Přítkovská 1689, Teplice

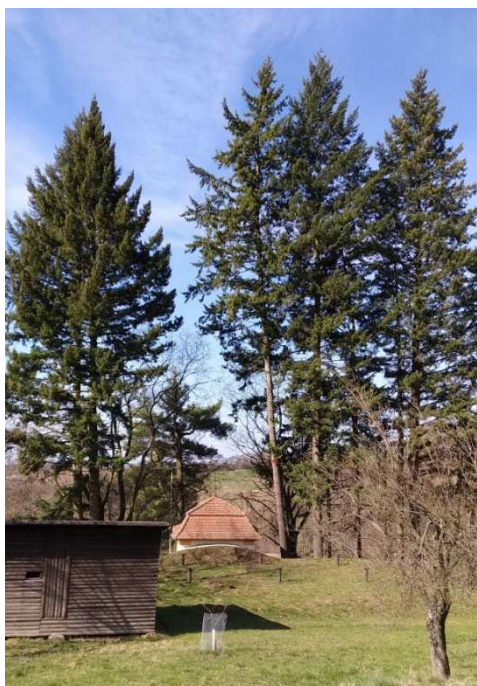
#### ➤ **VDJ Metelka – ohrožení objektu vzrostlými stromy**

**VDJ Turnov Metelka** - Nevyhovující stavebně technický stav. Havarijní stav betonových konstrukcí.

3.1.2017 bylo vydáno MěÚ v Turnově rozhodnutí k povolení pokácení 15 ks vzrostlých stromů. Povolení bylo platné do 31.12.2018 a kácení nebylo realizováno z důvodu vysoké ceny. Majitel infrastruktury tento problém posunul na další období. Upozorňujeme na dlouhodobě neutěšený stav objektu, který je ohrožován vzrostlou zelení. **Akutně hrozí pád stromů na objekt vodojemu vlivem větru a možná následná destrukce nadzemní části objektu – viz foto.** Navíc je podzemní část objektu (akumulace) narušována kořenovým systémem.
