## **Prověření stavu přechodů vodohospodářské infrastruktury přes vodní toky.**

**Kontrolované oblasti:** Turnovsko, město Semily, město Jilemnice

**Vypracoval:** Bc. Karel Tůma

**Datum zpracování:** 5/2019

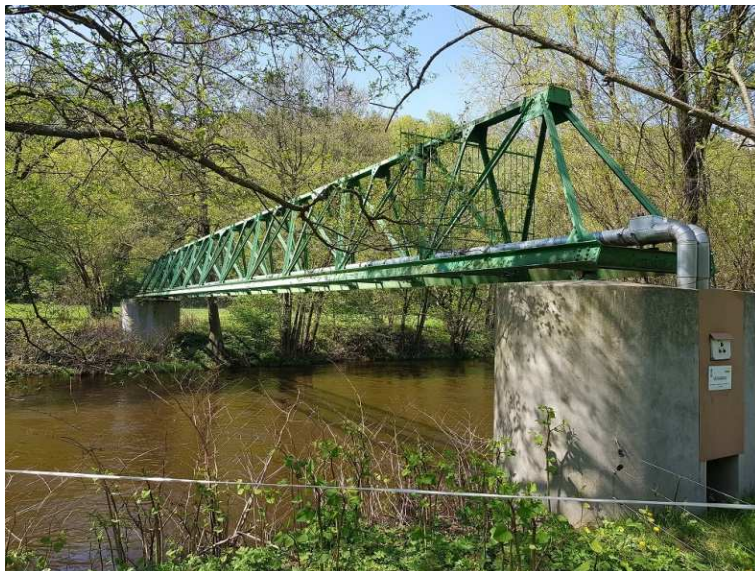
1. **Rakousy – Aquadukt** – umístěný v k.ú. Rakousy u p.p.č. 88. Zavěšený vodovod je v délce cca 30 m s vytápěním a el. přípojkou. Aquadukt je po rekonstrukci, která proběhla v roce 2008.

**Doporučená opatření:** v současné době žádná.

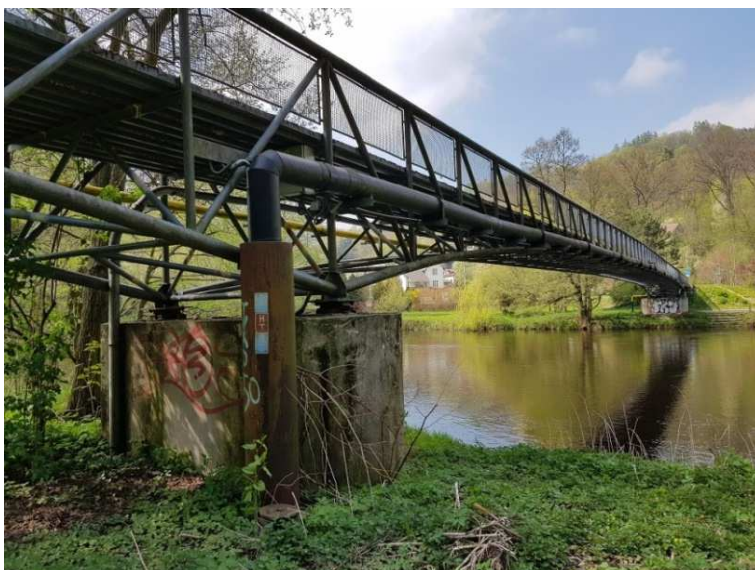
2. **Malá Skála – Vranové I, u p.p.č. 1588/4** – vodovod HDPE 160 v délce cca 55 m zavěšený na boku lávky (včetně vytápění s el. přípojkou). Vodovod je z roku 1990 a v dobrém technickém stavu.

**Doporučená opatření:** v současné době žádná.

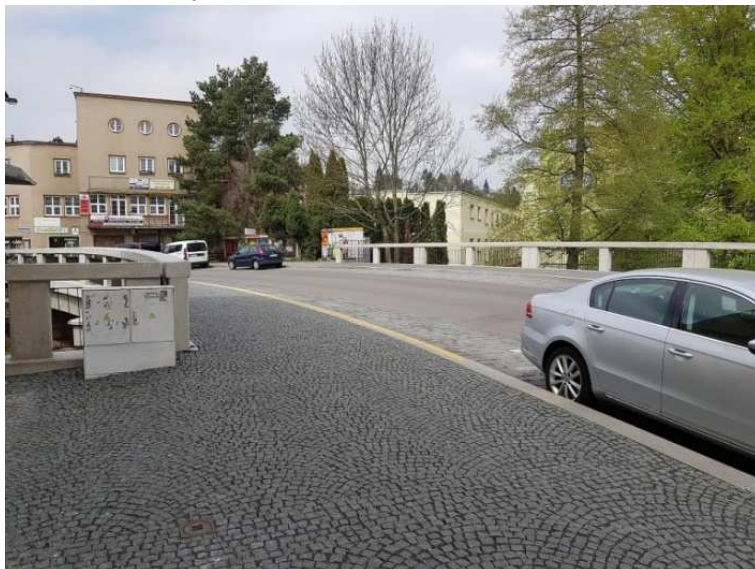
**6. Turnov – Palackého – u čp. 493**

vodovod LT 100 je vedený v konstrukci mostu přes Malou Jizeru. Vodovod byl rekonstruovaný v roce 2018 v rámci akce „Turnov, Palackého ul. Oprava V+K“.

**Doporučená opatření:** v současné době žádná.

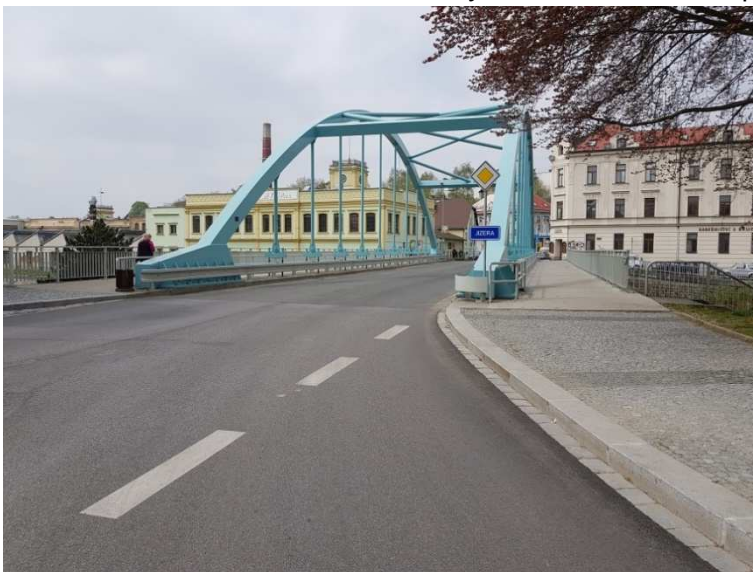
## 12. Turnov u čp 440 v ul Palackého –

Vodovod LT 150 z roku 1990 vedený v konstrukci mostu přes Jizeru.

**Doporučená opatření:** v současné době žádná.

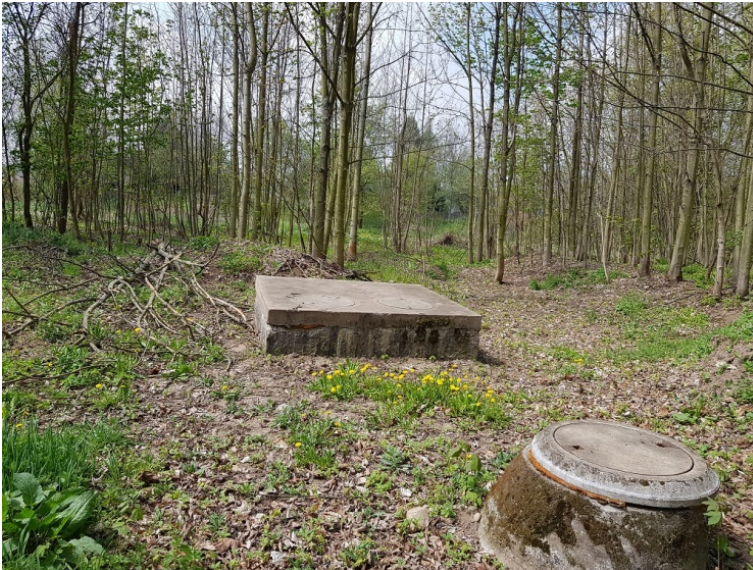
1. **Turnov – shybka pod Jizerou k ČOV** – v k.ú. Turnov u p.p.č. 3583/2. Délka od šachty k šachtě je cca 80 m. Potrubí Beton DN 800 a 400 z roku 1960.

**Doporučená opatření:** přesný technický stav není znám, kamerováno nebylo. K dnešnímu dni provozně bez problémů.

U kanalizací doporučujeme výhledově prověřit stav shybek, které nelze za běžného provozu zkontrolovat. Jedná se zejména o starší shybky - **1. Turnov – shybka pod Jizerou k ČOV – v k.ú. Turnov u p.p.č. 3583/2**. Délka od šachty k šachtě je cca 80 m. Potrubí Beton DN 800 a 400 z roku 1960 a **2. Turnov – shybka v ul. Palackého u Komerční banky** - Beton 400 z roku 1960 vedená pod Malou Jizerou v délce 31 m. U těchto shybek nebyla prováděna kamerová prohlídka a přesný technický stav není znám.

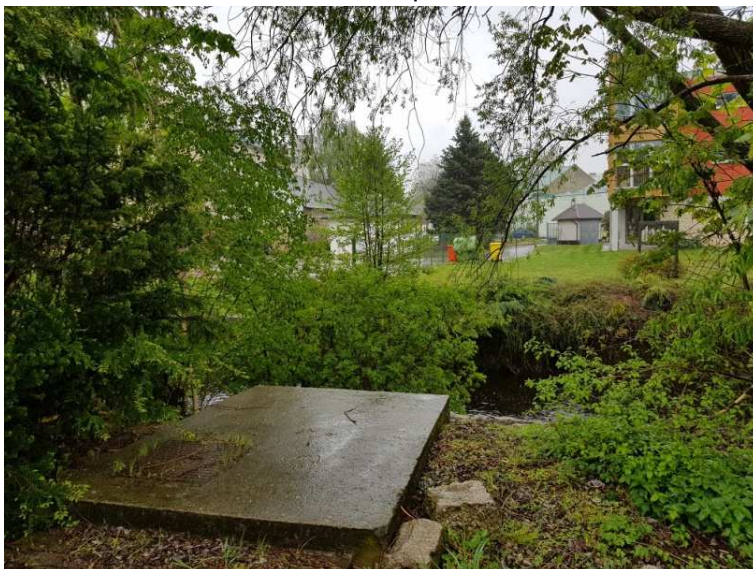
**2. Turnov – shybka v ul. Palackého u Komerční banky -**

Beton 400 z roku 1960 vedená pod Malou Jizerou v délce 31 m.

**Doporučená opatření:** přesný technický stav není znám, kamerováno nebylo. K dnešnímu dni provozně bez problémů.

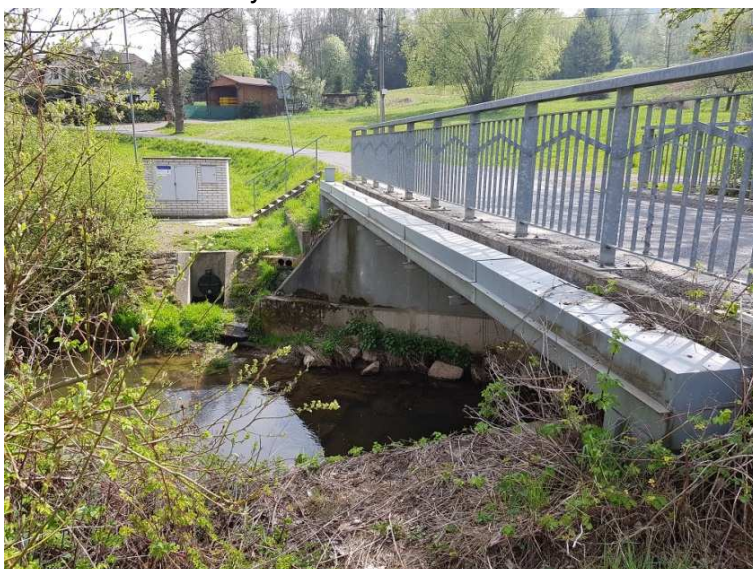
**4. Turnov, Mašov – u p.p.č. 121/1 a čp. 34 –**

Kanalizační výtlačk PE 110 z roku 2006 z ČSOV Mašov u Turnova B vedený přes Libuňku – zavěšený na boku mostku. V dobrém technickém stavu.

**Doporučená opatření:** v současné době žádná.

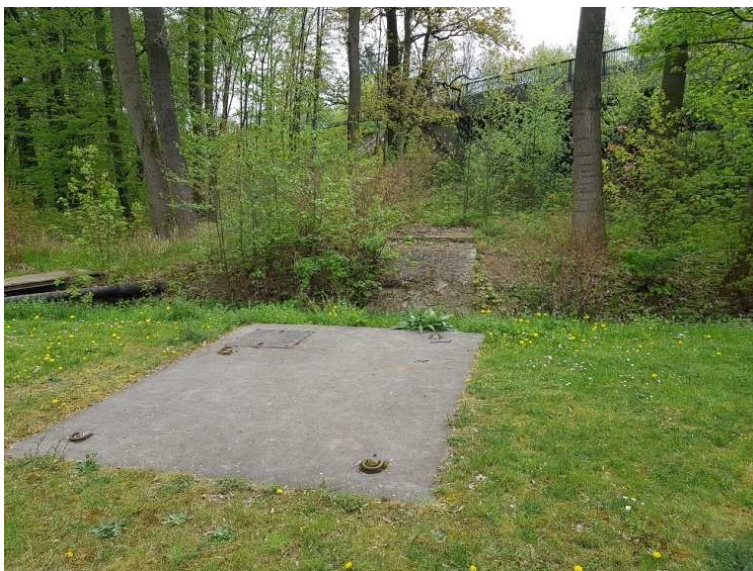
**6. Turnov – p.p.č 1832/2, shybka U Shořelého mlýna –**

Dvouramenná shybka 2 x LT 200 z roku 2012 umístěná v kolektoru v rámci rekonstrukce „Turnov – Koňský trh – kanalizace SO 07 – Čistá Jizera“-

**Doporučená opatření:** v současné době žádná.

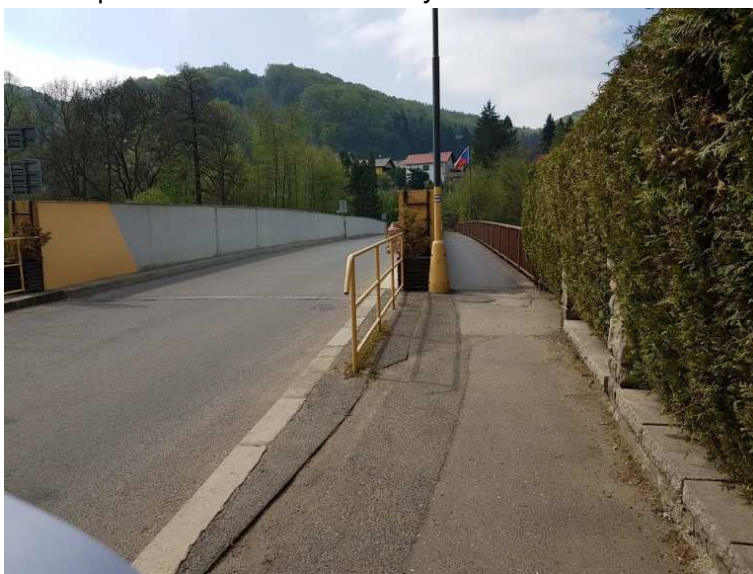
**7. Malá Skála, Vranové I u čp. 386 – Malá Skála, Vranové I. u čp. 386 –**

stoka splašková z roku 2001 – výtlačk PE 80 vedená v konstrukci mostu přes Jizeru.

**Doporučená opatření:** v současné době žádná.

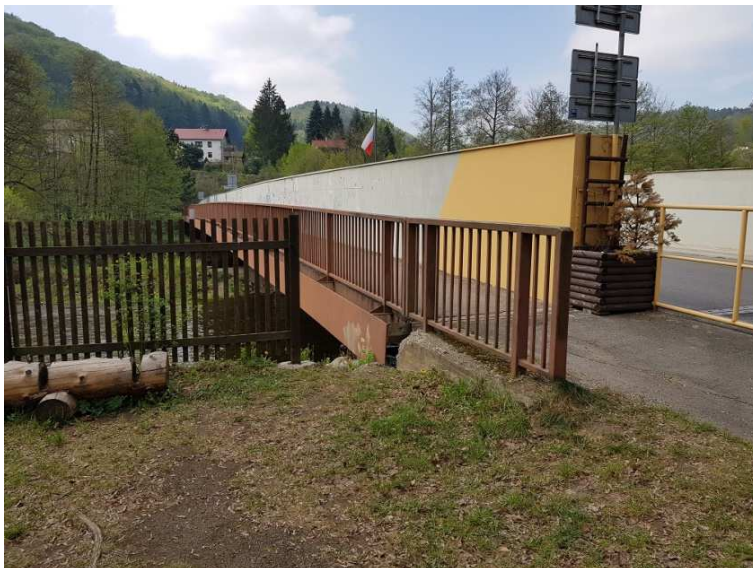
**8. Malá Skála, Vranové I. u čp. 12 –**

Stoka splašková z roku 2014 – výtlak PE 110, stavba v rámci akce „Malá Skála – kanalizace a vodovod Vranové“.

**Doporučená opatření:** v současné době žádná.

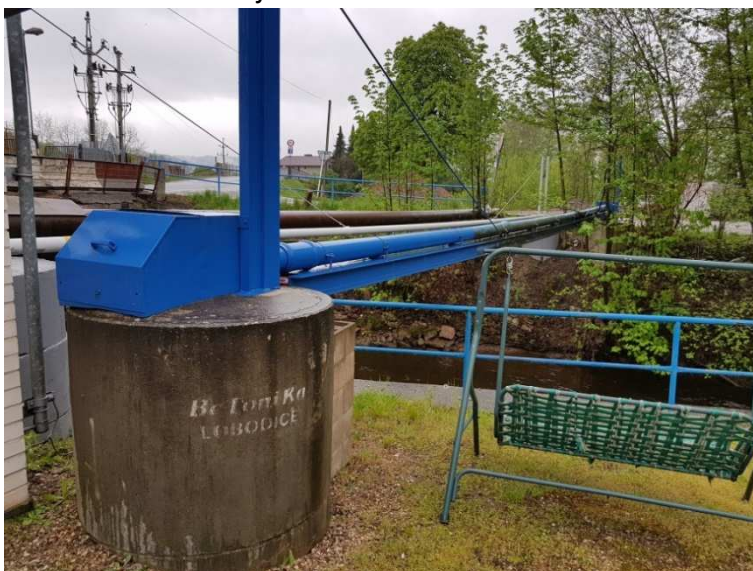
**9. Přepěře u čp. 24 –**

Stoka, výtlak PE 63 z roku 2005 z ČSOV Přepěře B do ČSOV Přepěře A zavěšený nad náhonem Jizery na traversách v délce cca 20 m. V dobrém technickém stavu.

**Doporučená opatření:** v současné době žádná.

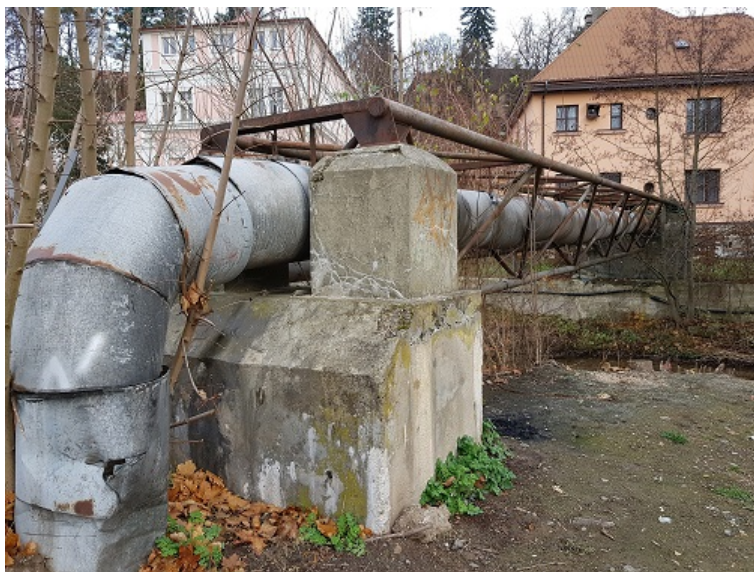
1. **Přechod náhonu v lokalitě Ostrov** – vodovod LT 250 z roku 1980, přechod řešen zavěšením v konstrukci.

Konstrukce není ještě v havarijním stavu, ocelová konstrukce podléhá korozi. Izolace původní. Vzhledem k plánované revitalizaci parku Ostrov působí stavba velmi neesteticky.

**Doporučená opatření:** Nátěr konstrukce a oprava izolace, současně ověření technického stavu samotného potrubí. Přechod je zahrnutý do plánu obnovy vodohosp. majetku na rok 2019 s tím, že má být vyměněno potrubí za izolované, aby nedocházelo k poškození kondenzací.

V Semilech doporučujeme přednostně řešení přechodu vodovodu **1. Přechod náhonu v lokalitě Ostrov – vodovod LT 250 z roku 1980, přechod řešen zavěšením v konstrukci**. U tohoto přechodu bude nutné řešit i rekonstrukci konstrukce, na které je vodovod umístěn. Přechod se nachází v lokalitě Ostrov, kterou má město Semily v plánu revitalizovat. Dále doporučujeme řešení přechodu vodovodu **2. Přechod vodovodu LT 100 v ul. Sokolská**. Samotná konstrukce je vyhovující. Vodovod je z roku 1908 a je doporučena jeho výměna za izolované potrubí proti kondenzaci.

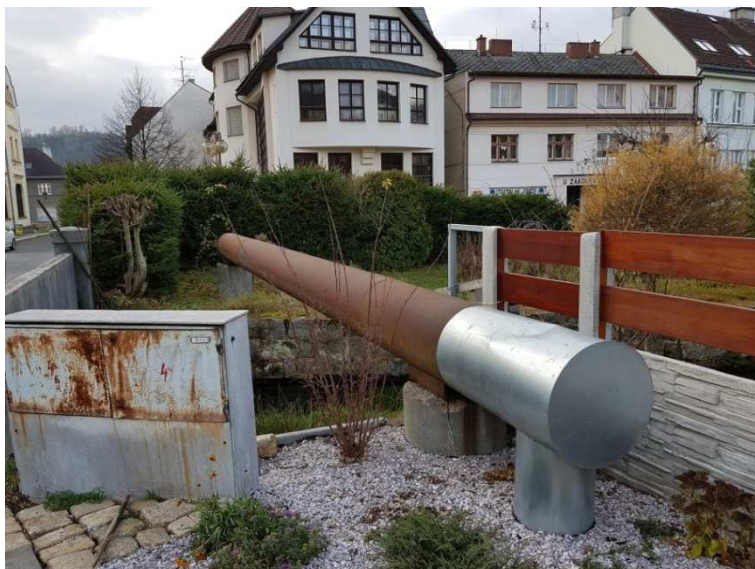
2. **Přechod vodovodu LT 100 v ul. Sokolská** – zaizolované potrubí vedeno nad náhonem Jizery. Samotná chránička s izolací a ukotvením v betonových blocích je v dobrém stavu. Vodovod je dle informací v GIS z roku 1908. Přechod je zahrnutý do plánu obnovy vodohosp. majetku na rok 2019, kde je doporučeno vyměnit potrubí za izolované, aby nedocházelo k poškození kondenzací pod izolací.

**Doporučená opatření:** výměna potrubí za izolované proti kondenzaci.

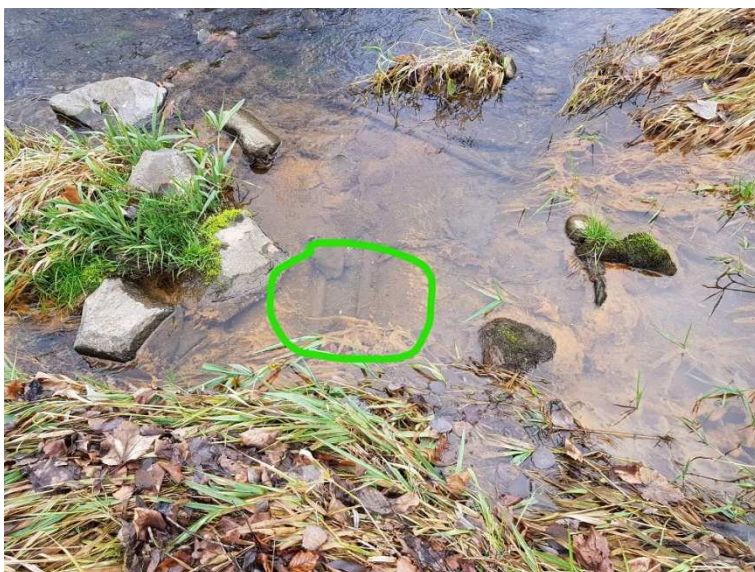
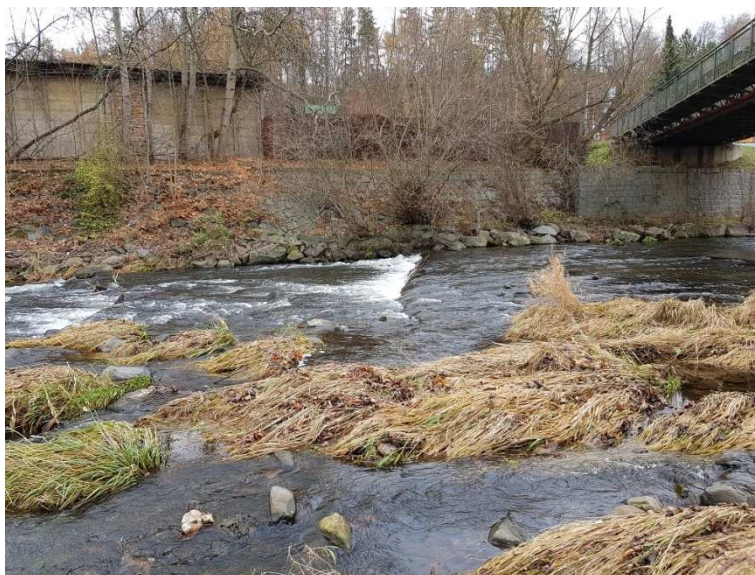
3. **Vodovody 2 x LT 200 z roku 1985 umístěné v souběhu pod Jizerou vedle mostu z ulice Bavlňáské do Jatecké.** Vodovody jsou umístěné těsně pod stávající hladinou Jizery a místy jsou viditelné (na fotografii odhalené cca 5 cm pod hladinou). V případě rozvodnění může dojít k poškození volnými kameny.

**Doporučená opatření:** Zabezpečit potrubí proti možnému poškození při rozvodnění toku. Ideálně umístit potrubí do betonového bloku. V plánu obnovy vodohospodářského majetku je s úpravou počítáno na rok 2021. Doporučujeme zadání PD a následnou realizaci.

Další přechod vodovodů, který doporučujeme přednostně k řešení, je **3. Vodovody 2 x LT 200 z roku 1985 umístěné v souběhu pod Jizerou vedle mostu z ulice Bavlňářské do Jatecké**. Vodovody jsou umístěné těsně pod stávající hladinou Jizery a místy jsou viditelné (na fotografii odhalené cca 5 cm pod hladinou). V případě rozvodnění může dojít k poškození volnými kameny. Doporučujeme neodkladné zadání PD a realizaci opatření k ochraně potrubí ve vodním toku.

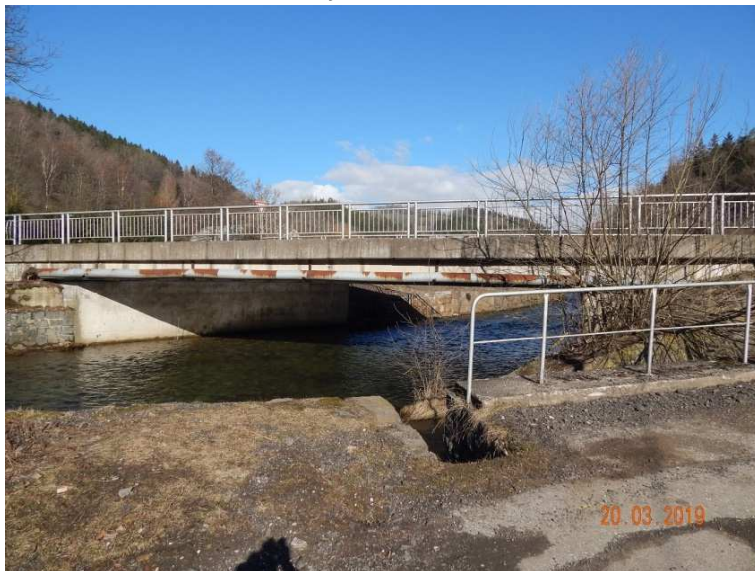
1. **Dolní Štěpanice – Delfi, Bátorvka** – vodovod PE 160 umístěný na mostu přes Jizerku u Delfi. Vodovod je z roku 1984.

**Doporučená opatření:** Je již rekonstruováno, a bude přepojeno na nový přechod. Po přepojení a sejmutí původního potrubí již bez dalších opatření.

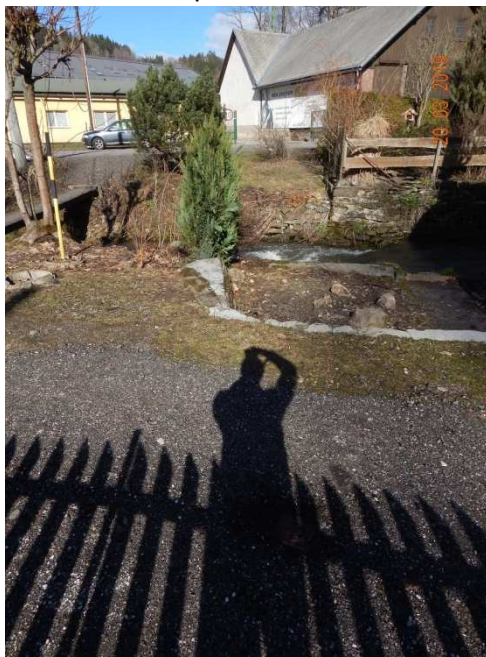
- 2.
3. **Dolní Štěpanice – Delfi** – vodovod PE 63 z roku 2012 umístění pod vodním tokem Cedron mezi čp. 27 a 29.

**Doporučená opatření:** žádná.

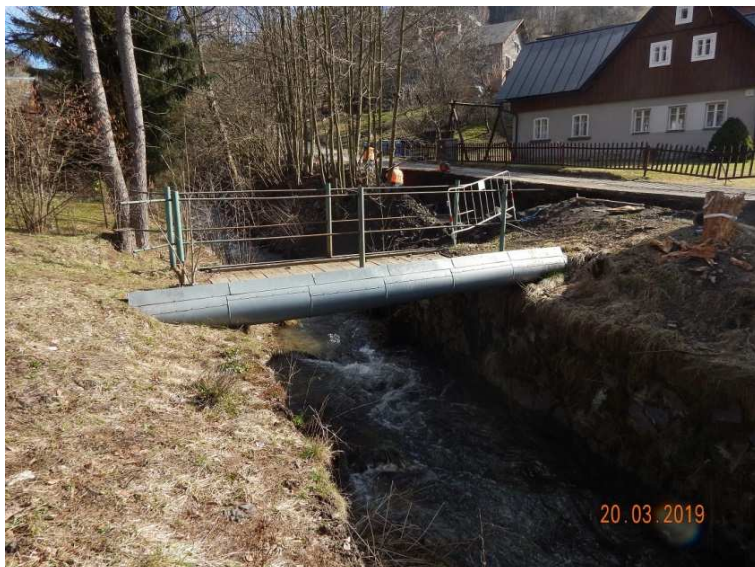
4. **Dolní Štěpanice, vodovod TLT 80** z roku 2011 mezi pilou a čp. 76 umístění pod vodním tokem Cedron.

**Doporučená opatření:** žádná.

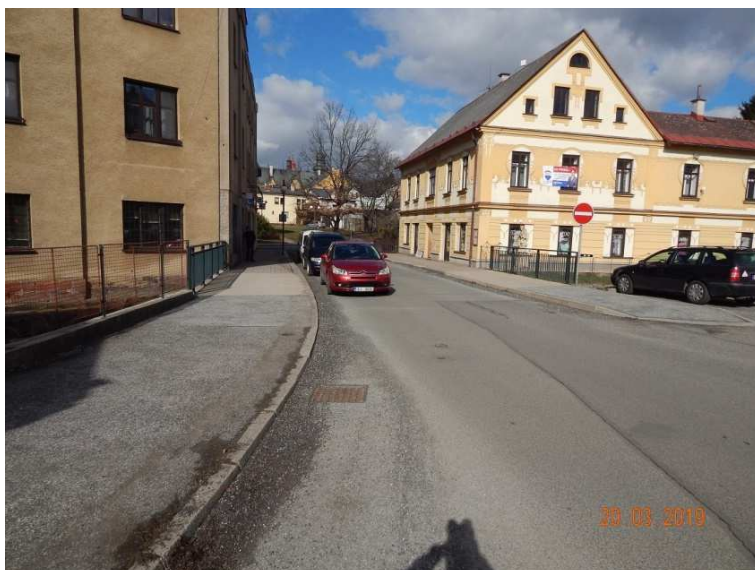
5. **Jilemnice – Dolení, Krkonošská – vodovod LT 100** z roku 1995 umístění v konstrukci vozovky na mostě přes Jilemku v ul. Dolení u napojení do Krkonošské ulice.

**Doporučená opatření:** žádná.

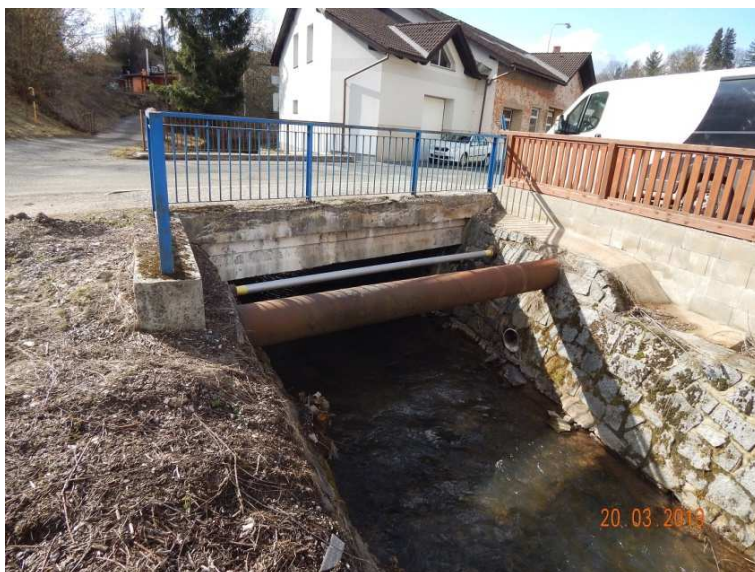
6. **Jilemnice – Krkonošská, Do Žlábků – vodovod PVC 225** z roku 1970 mezi obchodem Centro a viaduktem vedený nad Jilemkou. Hned vedle je vodovod veden pod železniční tratí resp. u paty viaduktu.

**Doporučená opatření:** technický stav není přesně znám.

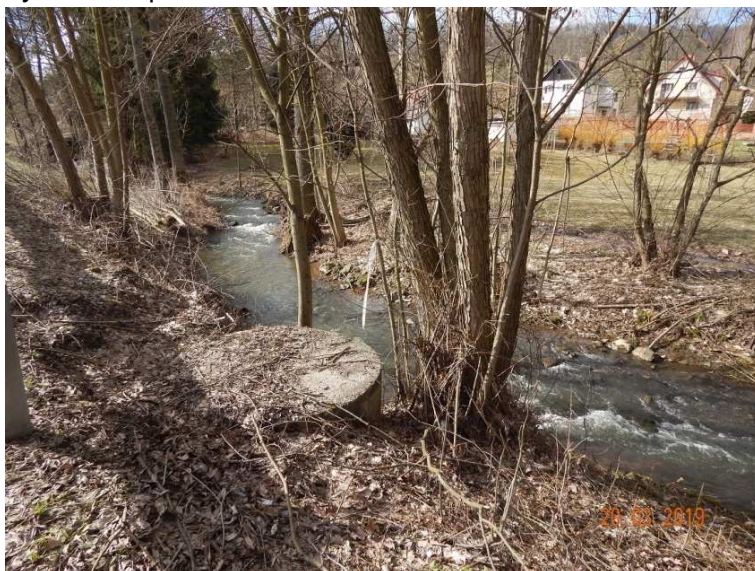
7. **Jilemnice – Krkonošská, Bátorovka – vodovod OC 125 (PE 63)** – z roku 1913 mezi penzionem Na Kovárně a čp. 1343 vedený pod Jilemkou. Jedná se o původní vodovod Bátorovka, kterým je prostrčeno potrubí PE 63 od r. 2018. Byla zde porucha a bylo to neopravitelné.

**Doporučená opatření:** je naprojektovaná rekonstrukce, plán realizace 2019/2020.

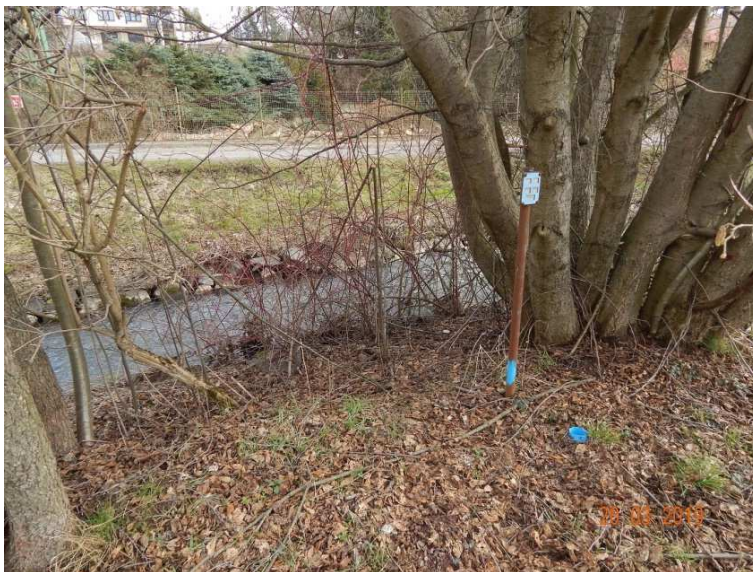
8. **Jilemnice – Na Račanech, V Jilmu – vodovod PVC 225** z roku 2000 vedený pod Jilemkou vedle mostku.

**Doporučená opatření:** technický stav není přesně znám.

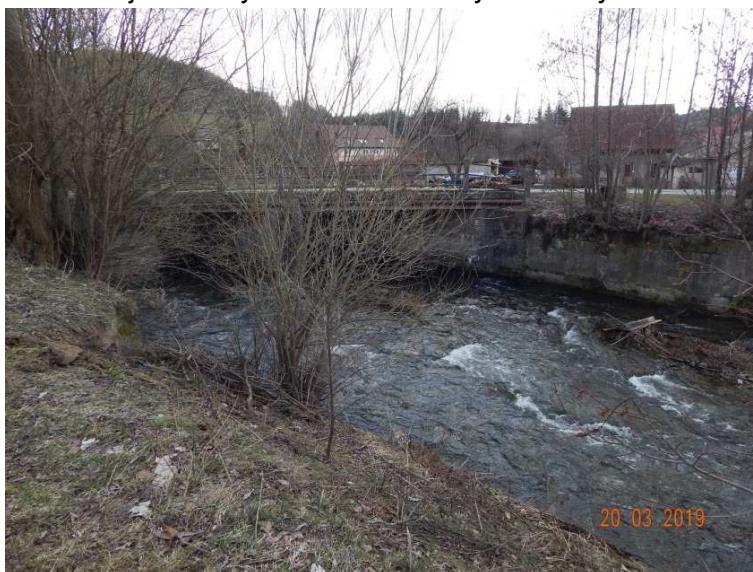
9. **Jilemnice – U Jizerky, Krkonošská – vodovod OC 125** z roku 2012 u čp. 702. Vodovod je vedený u křížení Bátovky a Jizerky.

**Doporučená opatření:** vodovod je na hranici životnosti. Je naprojektovaná rekonstrukce. Plán realizace je na 2019/2020.

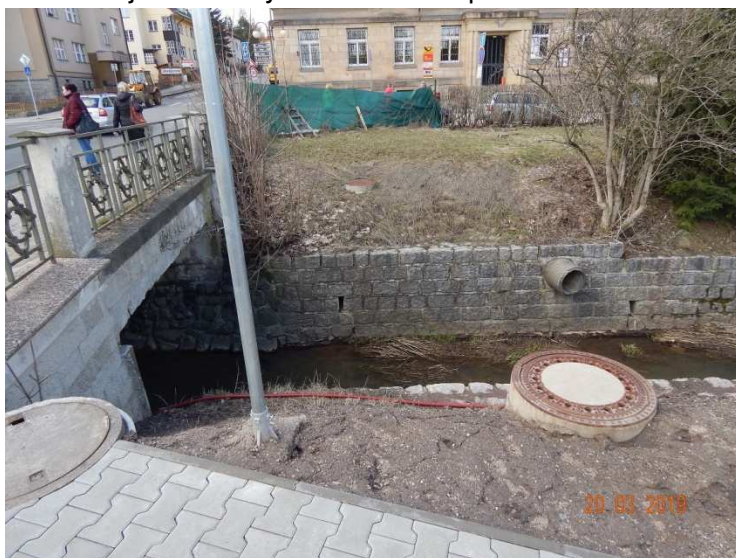
- 10. Jilemnice – Žižkova, Geologa Pošepného – vodovod LT 100 z roku 2017.**  
Vodovod je umístěný vedle mostku přes Jilemku u ul. Žižkova.

**Doporučená opatření:** žádná.
