## Příloha č.11\_Havarijní zásah po přívalových deštích ČOV Lomnice nad Popelkou

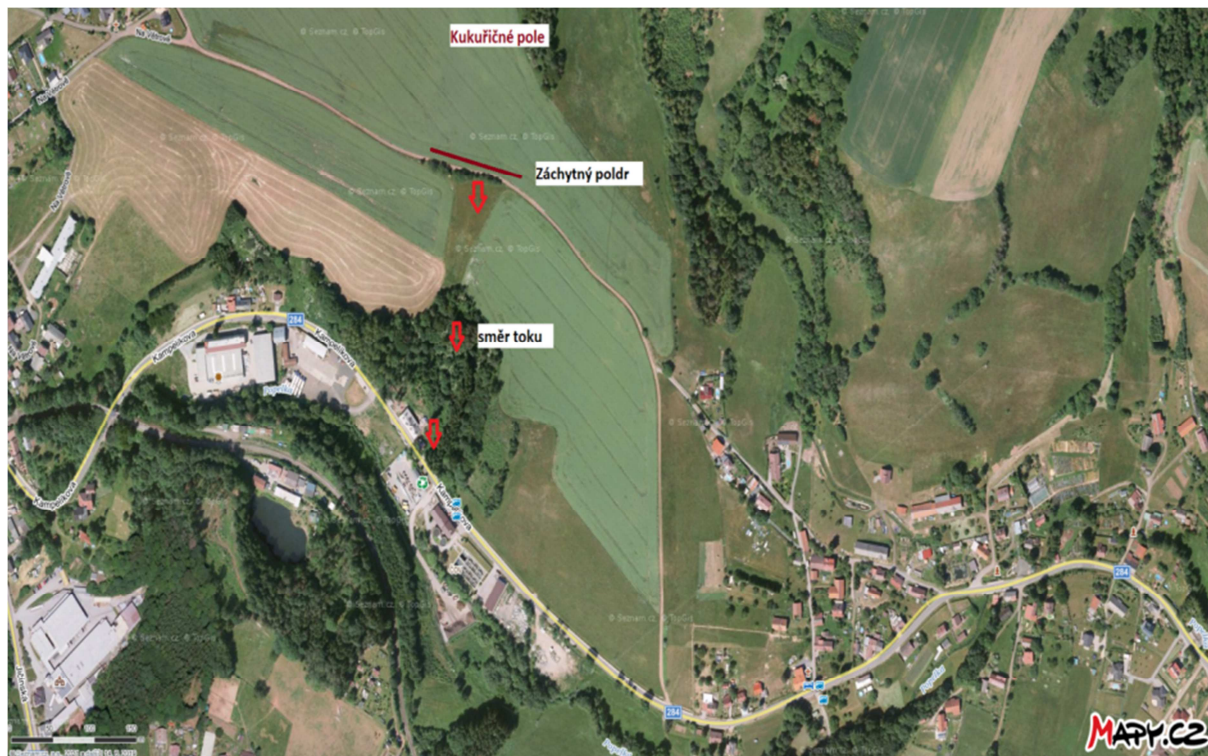
V důsledku přívalových srážek, které zasáhly město Lomnice nad Popelkou ve středu 14. 7. 2021 cca v 22:00 hod došlo k splavení zeminy z polí nad ulicí Kampelíkova. Tato přívalová vlna se pro nedostatečnou kapacitu propustku rozlila po hlavní komunikaci směrem na Novou Ves nad Popelkou a následně zaplavila přes vnitřní kanalizaci suterénní prostory ČOV.

15. 7. 2021 v ranních hodinách bylo zjištěno zaplavení suterénu ČOV a objízdné komunikace v areálu ČOV u nádrží aerobní stabilizace. Byla nasazena speciální technika na hrubé úklidové venkovní práce a pomocí tlakové vody bylo omyto prostranství před ČOV. Následně byly uklizeny vnitřní prostory objektu. Zanesené uliční vpustě byly pročištěny pomocí tlakového vozu.

- zkapacitnit propustek pod komunikací směr Nová Ves nad Popelkou
  - o informace byla předána firmě Colas na KD – bude řešeno v rámci probíhající rekonstrukce ulice Kampelíkova.
- osadit zpětnou klapku na kanalizační přípojce
- projednat pěstování vhodnější plodiny (ne kukuřici) na polích nad ČOV nebo kombinace více druhu plodin v příčných pásech.
