# ČTVRTLETNÍ ZPRÁVA

## O PROVOZOVÁNÍ VODOVODŮ A KANALIZACÍ VODOHOSPODÁŘSKÉ SDRUŽENÍ TURNOV

za 4. čtvrtletí 2022

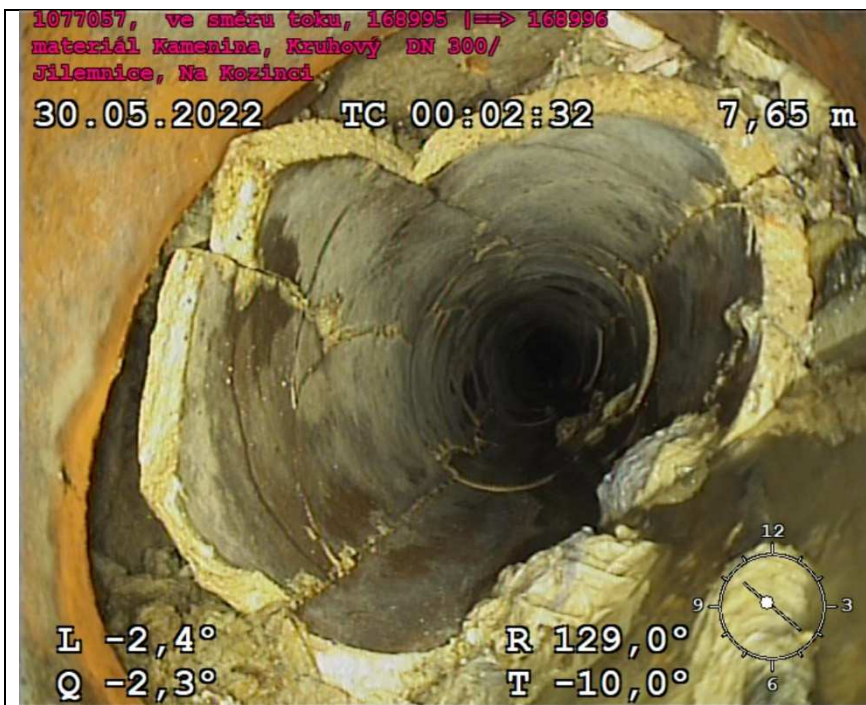
Obr. 2 - Na Kozinci – destrukce potrubí – popraskané potrubí, kaverna

V průběhu roku 2022 byly provedeny preventivní prohlídky kanalizací, které budou komplexně vyhodnoceny v závěrečné zprávě o provozování za rok 2022. Považujeme ale za nezbytné včas upozornit **na havarijní stav kanalizace** v Jilemnici, ulice **Na Kozinci a Na Žuliánce**, kde dle průzkumu je kanalizace značně rozpraskaná, kolem potrubí vznikají kaverny, akutně hrozí propadnutí s následnými škodami třetím osobám.

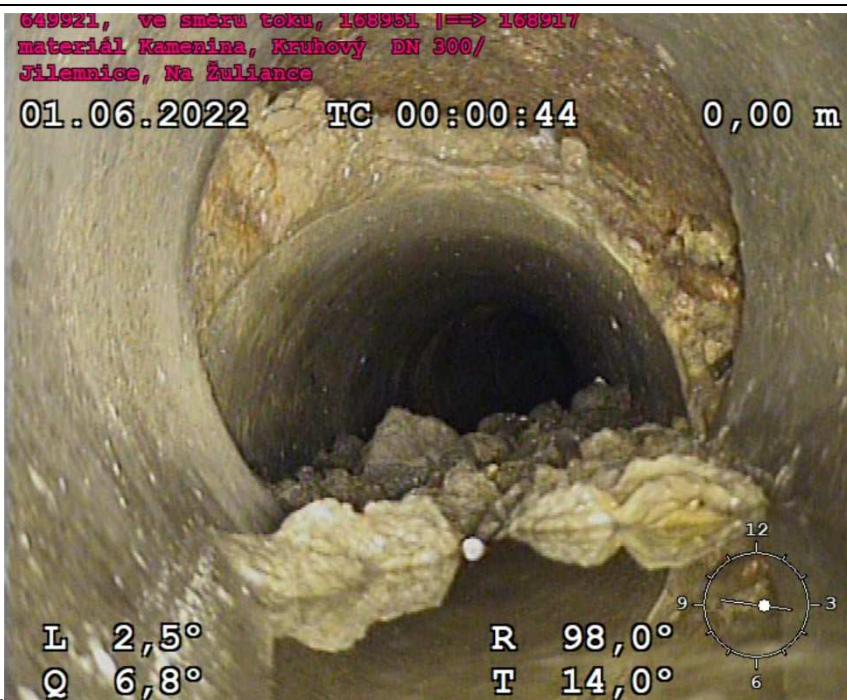
Obr. 3 - Na Žuliance – posunutý spoj, destrukce stoky

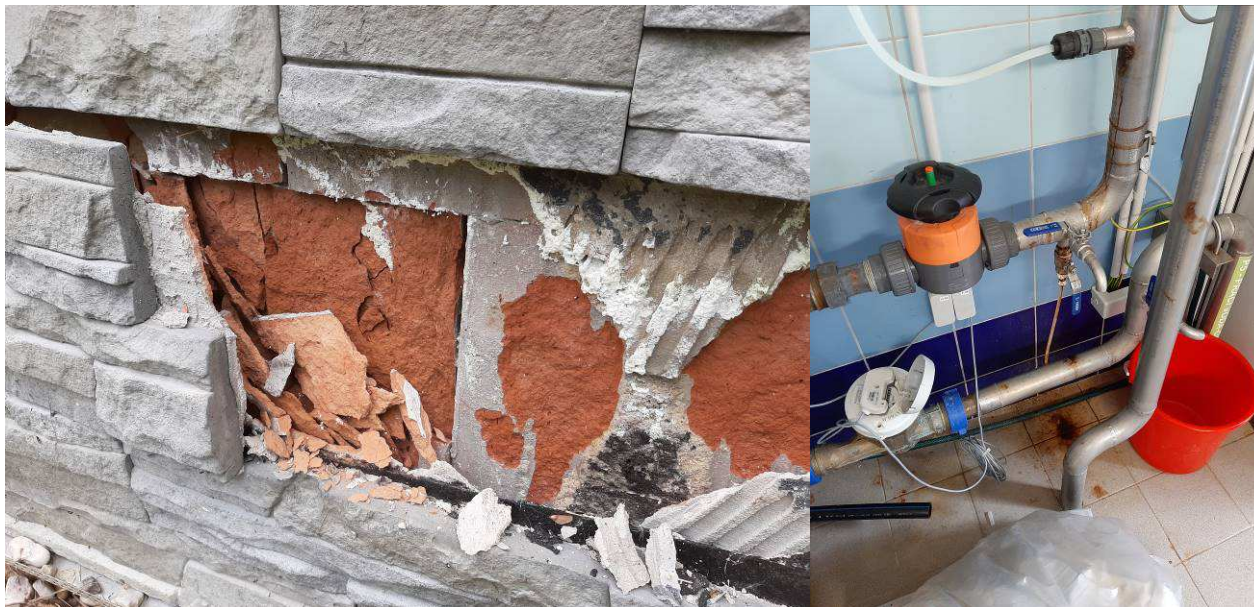
Úprava vody byla vybudována v roce 2014 na místě původního vodojemu v těsné blízkosti stejnojmenného vodního zdroje. Bohužel v současnosti již neexistující zhotovitel neodvedl dobrou práci, což se dnes projevuje jak na stavební, tak na technologické části. Vnější obklad opadává, projevuje se i degradace zdiva. Stěrky v akumulační komoře jsou již jen zbytky. Nerezové potrubí trpí důlkovou i plošnou korozi. V objektu je obecně nadměrná vlhkost, která ve spojení s chlornanem působí destruktivně na vše. Je nezbytné provést potřebné úpravy tak, aby degradace objektu dále nepokračovala. Navrhujeme řešit odstranění zdroje vlhkosti, instalovat kvalitní systém odvlhčení a zajistit opravy hydroizolací a poškozených stavebních konstrukcí.

Obr. 3 – ÚV Pláňka – závady zdiva a koroze potrubí

Přístup z obecní cesty k objektu úpravy vede po soukromém pozemku (ppč. 446/1 kú. Benecko) manželů Klimentových, který končí u jejich nového domu. Přesto, že je s majiteli pozemku uzavřena smlouva na zřízení služebnosti práva vstupu a vjezdu (vozidlem do 3,5t bezpodmínečné a vozidlem těžším po předchozím oznámení), stěhuje si majitel opakovaně, a ne zcela oprávněně, na zajištění pracovníků provozu k objektu úpravy za účelem provádění údržby. Je velice pravděpodobné, že komplikace budou gradovat, jakmile majitelé předmětné parcely dokončí výstavbu a terénní práce okolo domu. Po současných zkušenostech očekáváme stížnosti na poškozování trávníku nebo rušení při odpočinku u bazénu. Pan Kliment hrozí vypovězením smlouvy. Navrhujeme zahájit hledání bezkonfliktní přístupové cesty ke klíčové vodohospodářské infrastruktuře na Benecku. Výše uvedené problémy se stavebním stavem budou vyžadovat

přístup těžké techniky, úprava vody vyžaduje pravidelné zavážení nejen chlornanem, ale také výměnu aktivního uhlí. Kvalitní a stabilní přístupová cesta k tomuto typu vodohospodářského objektu je nezbytností. Nad tématem proběhlo několik jednání, ale fyzicky se stav od roku 2021 nezměnil.
