# Detailní měření Vazoveckého potoka za účelem identifikace ztrátových úseků

Doc. RNDr. Jiří Bruthans Ph.D., Vojtěch Bruthans

Ústav hydrogeologie, inženýrské geologie a užití geofyziky, Přírodovědecká fakulta, Univerzita Karlova, Albertov 6, Praha 2 CZ 12843

Prosinec 2025

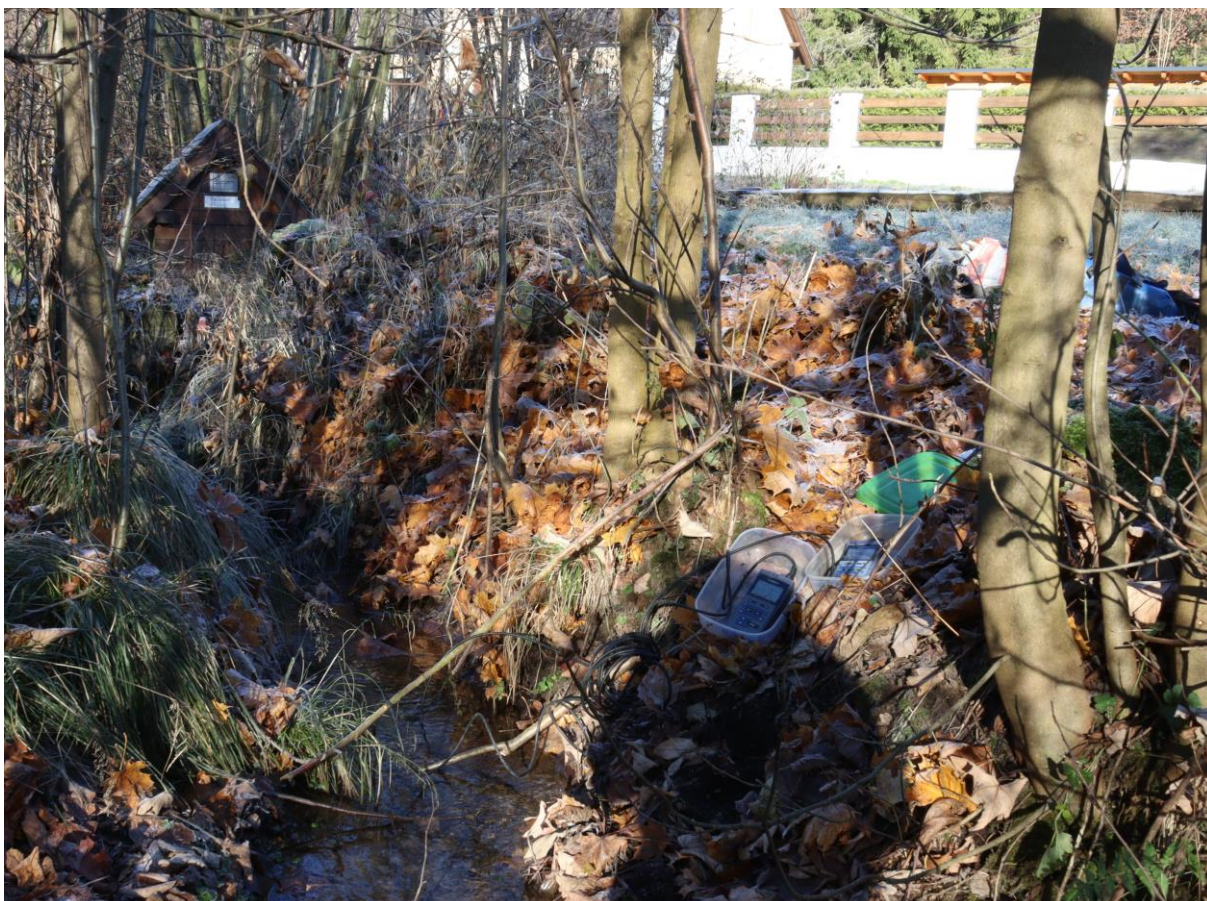
Obr 4. Měření průtoků na profilu B.

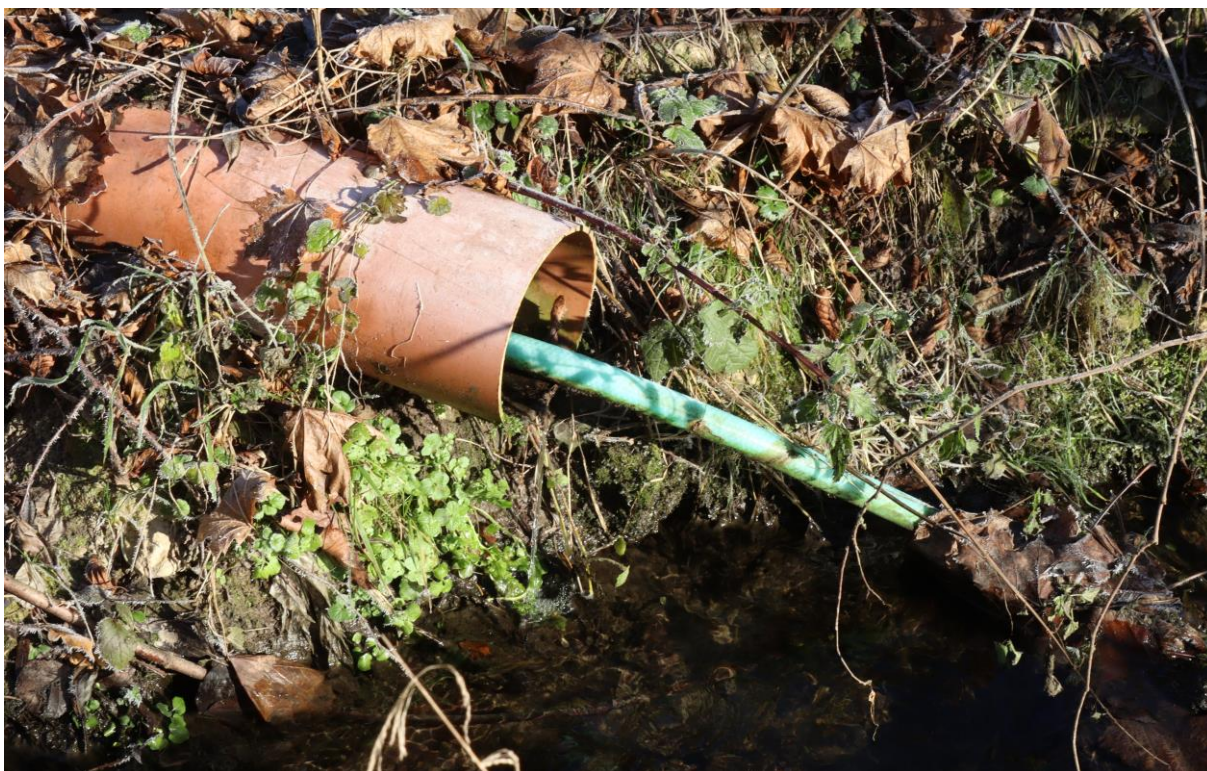
Obr 5. Ústí drenáže z domů pod profilem B.

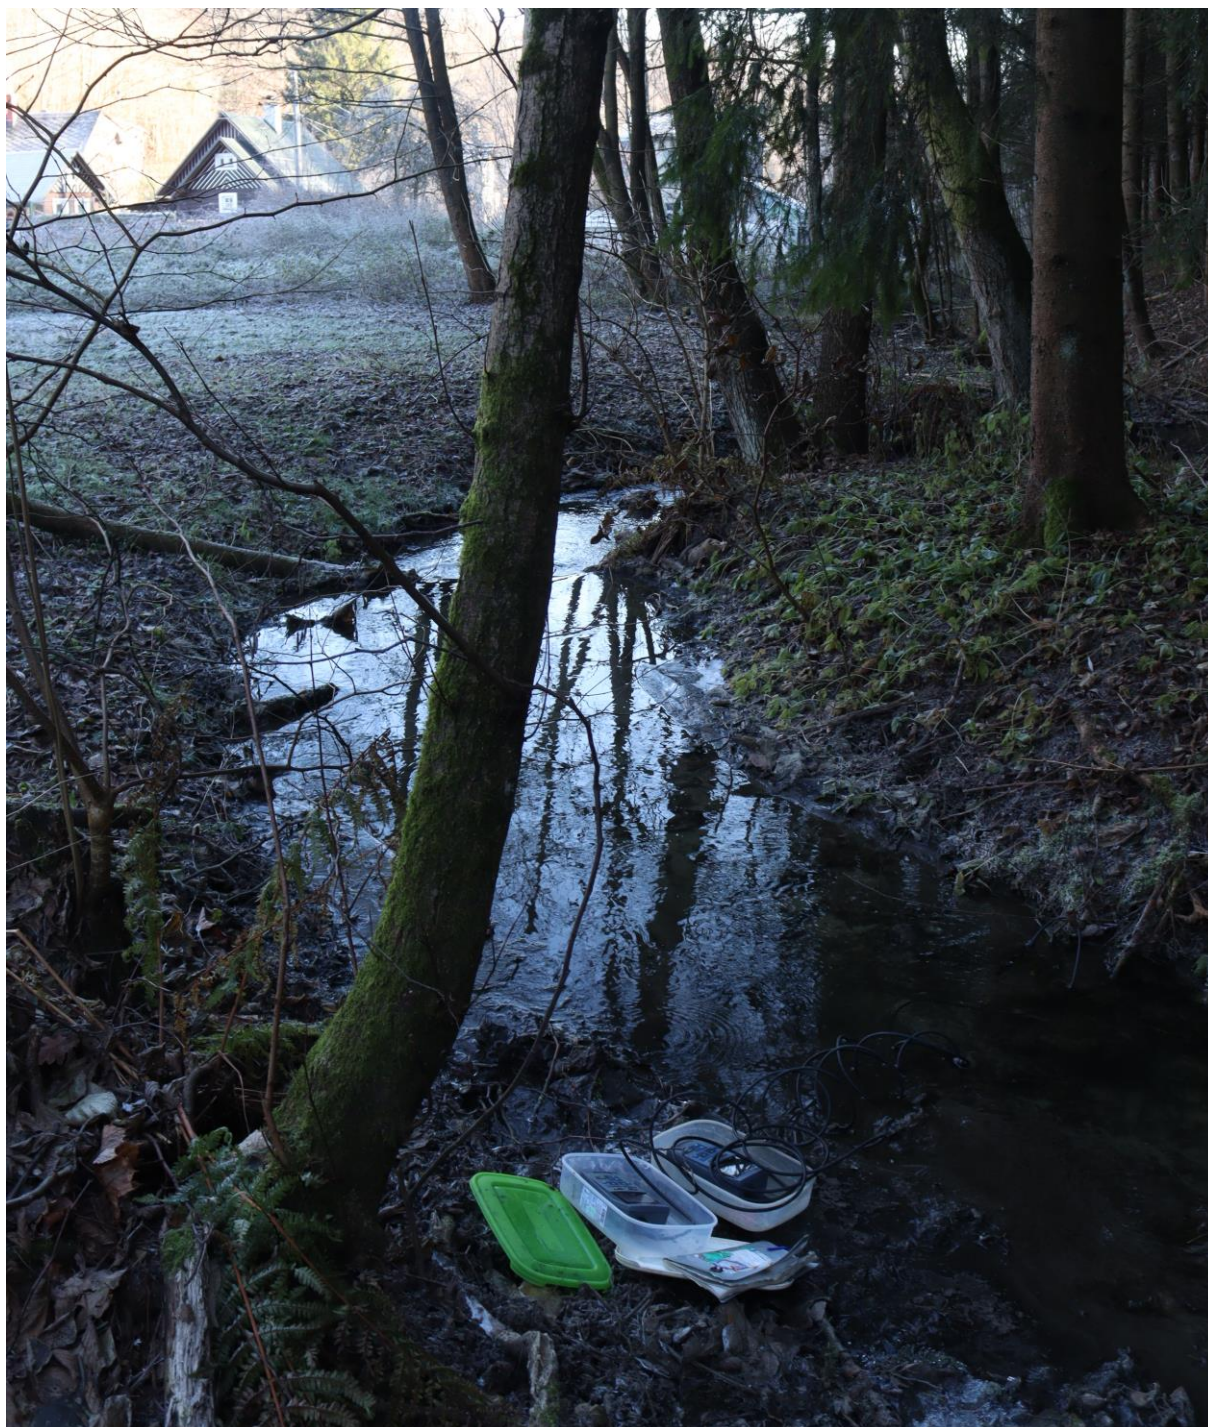
Obr 6. Měření průtoků na profilu C.

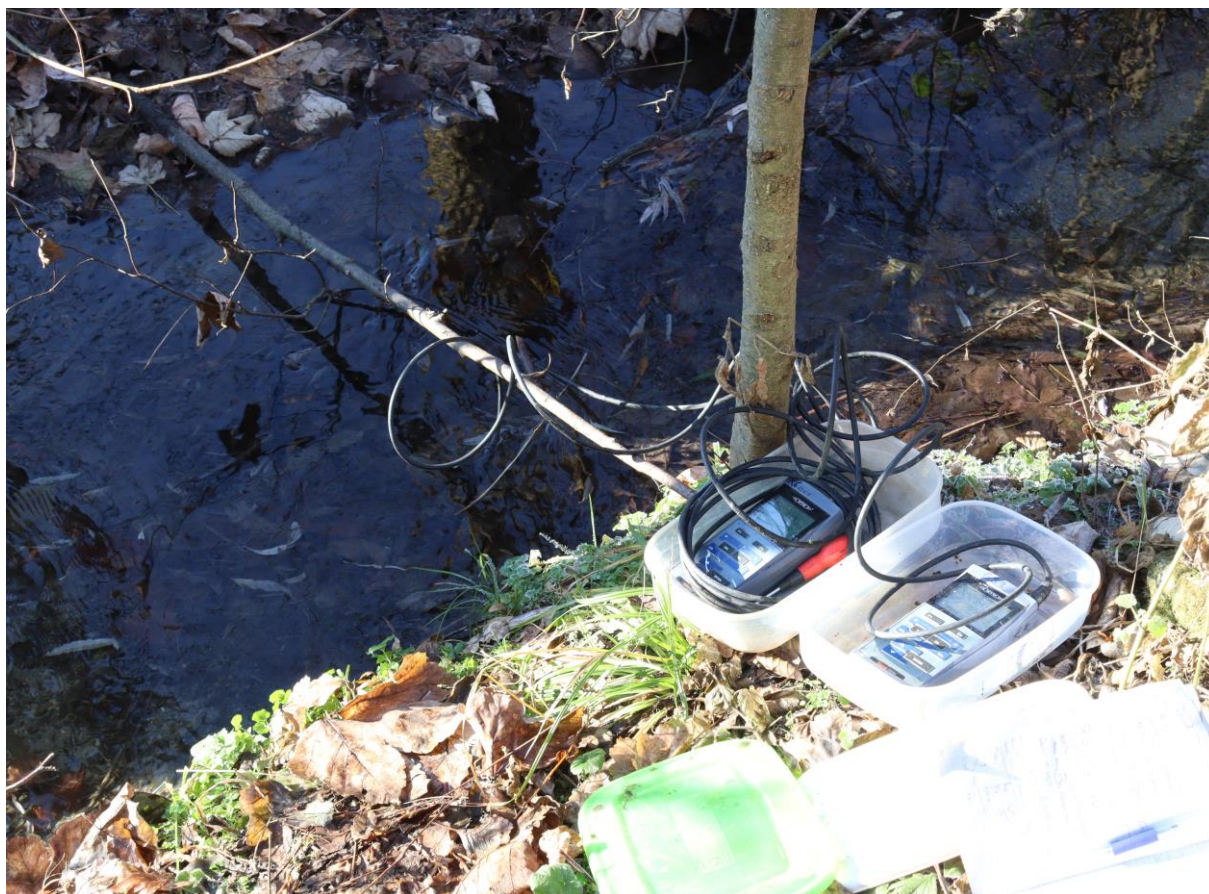
Obr 7. Měření průtoků na profilu D.

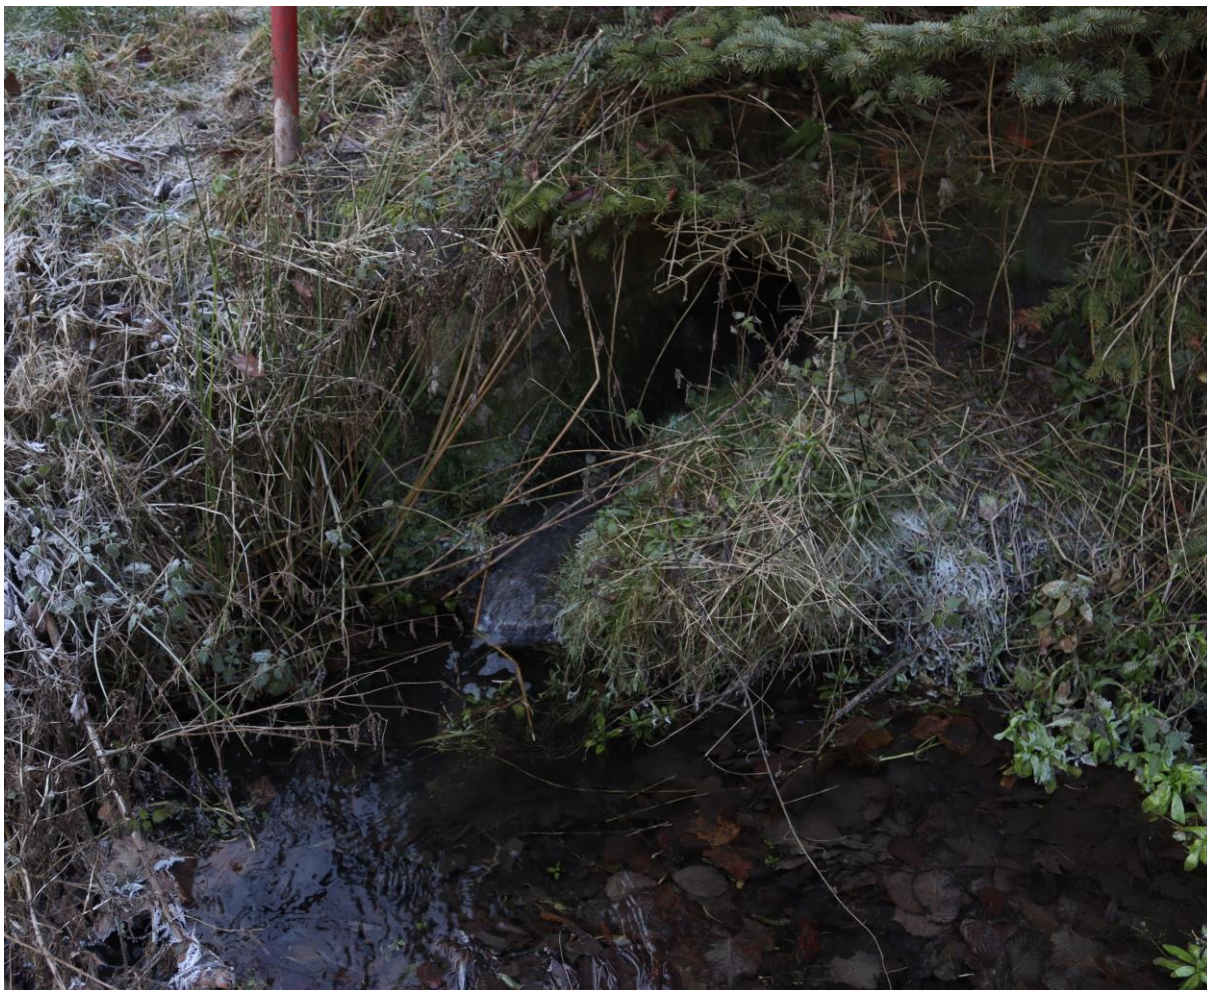
Obr 8. Přítok splaškových vod u bodu 23.

| 12:00 | 23 | 516 | 3,6 | pod tímto místem vytékají z prava splašky 4oC 540 uS/cm, 0,3 l/s |

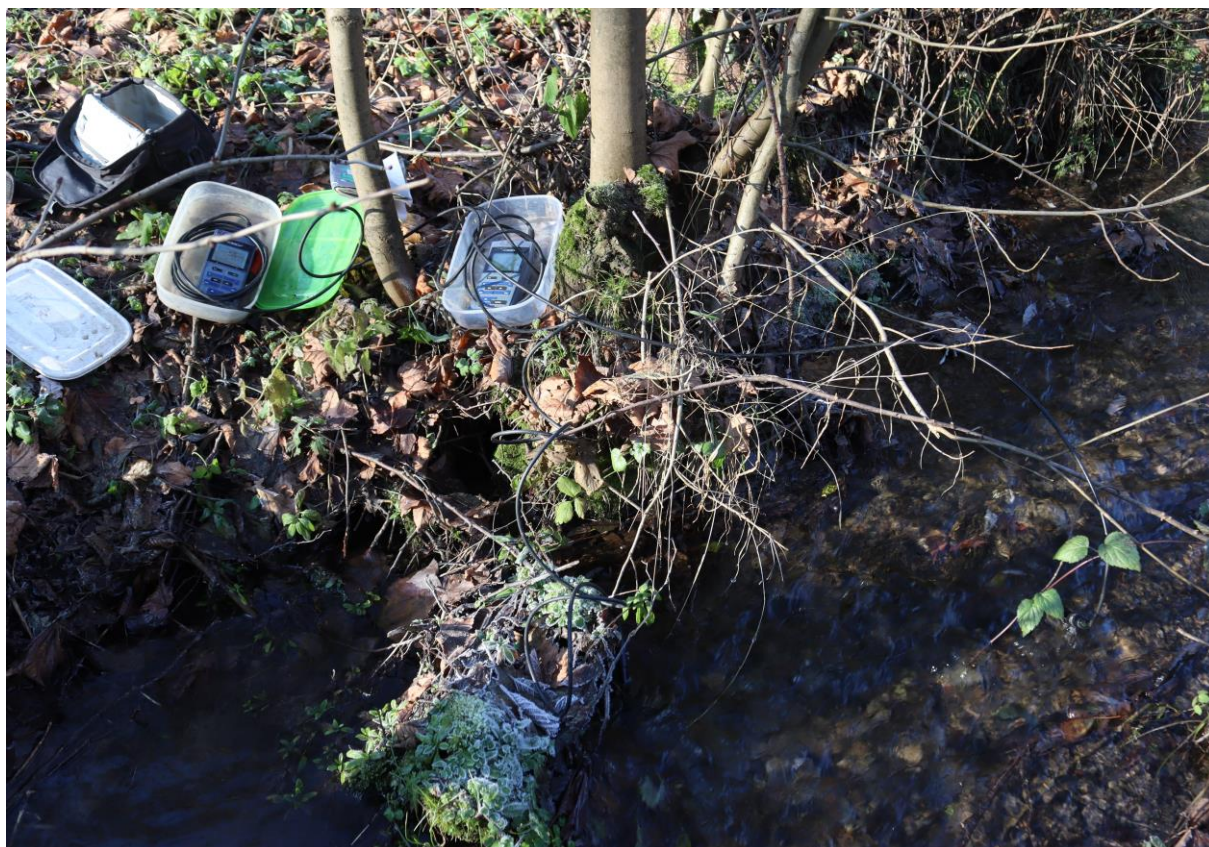
Obr 9. Měření průtoků na profilu E.

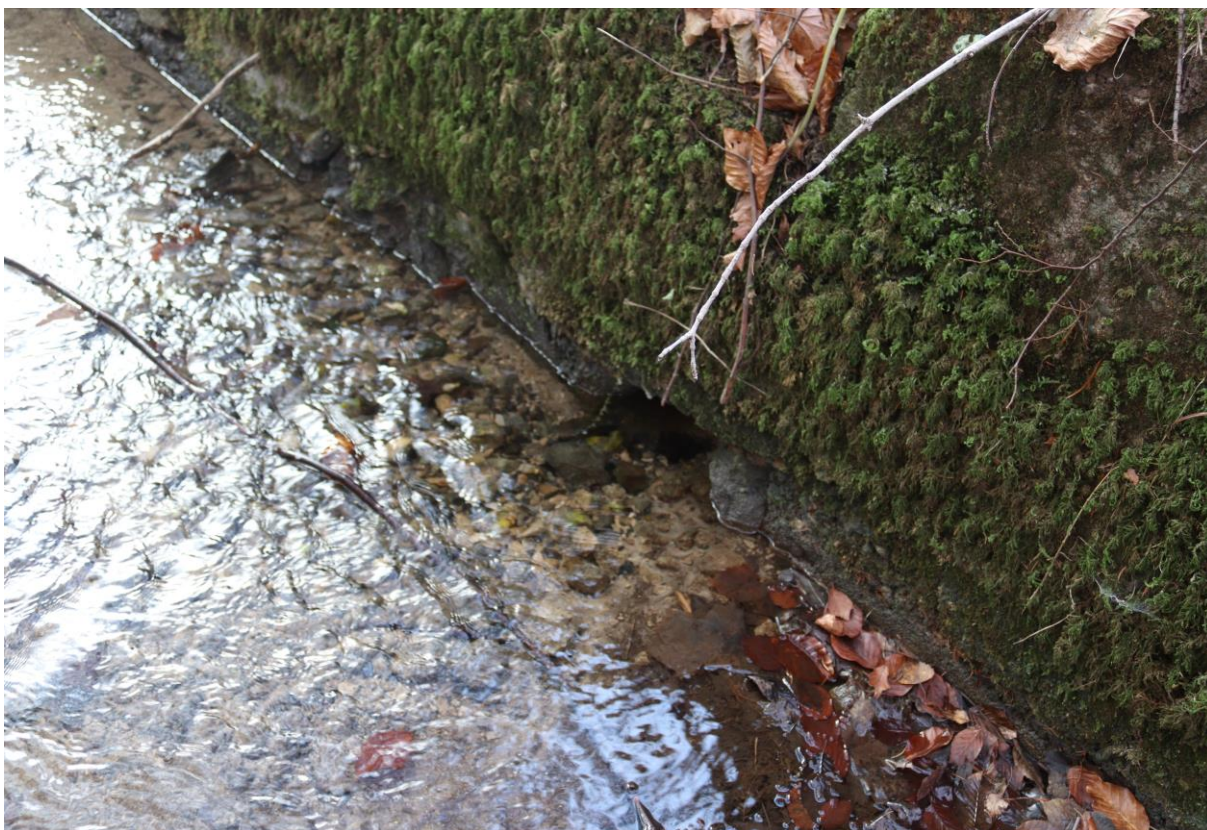
Obr 11. Ústí přepadu z vodárny pivovarských pramenů, bod 33.

| | 33 | 504 | 9,2 | přítok z trubky ze zdi pod vodojemem pivovarských |

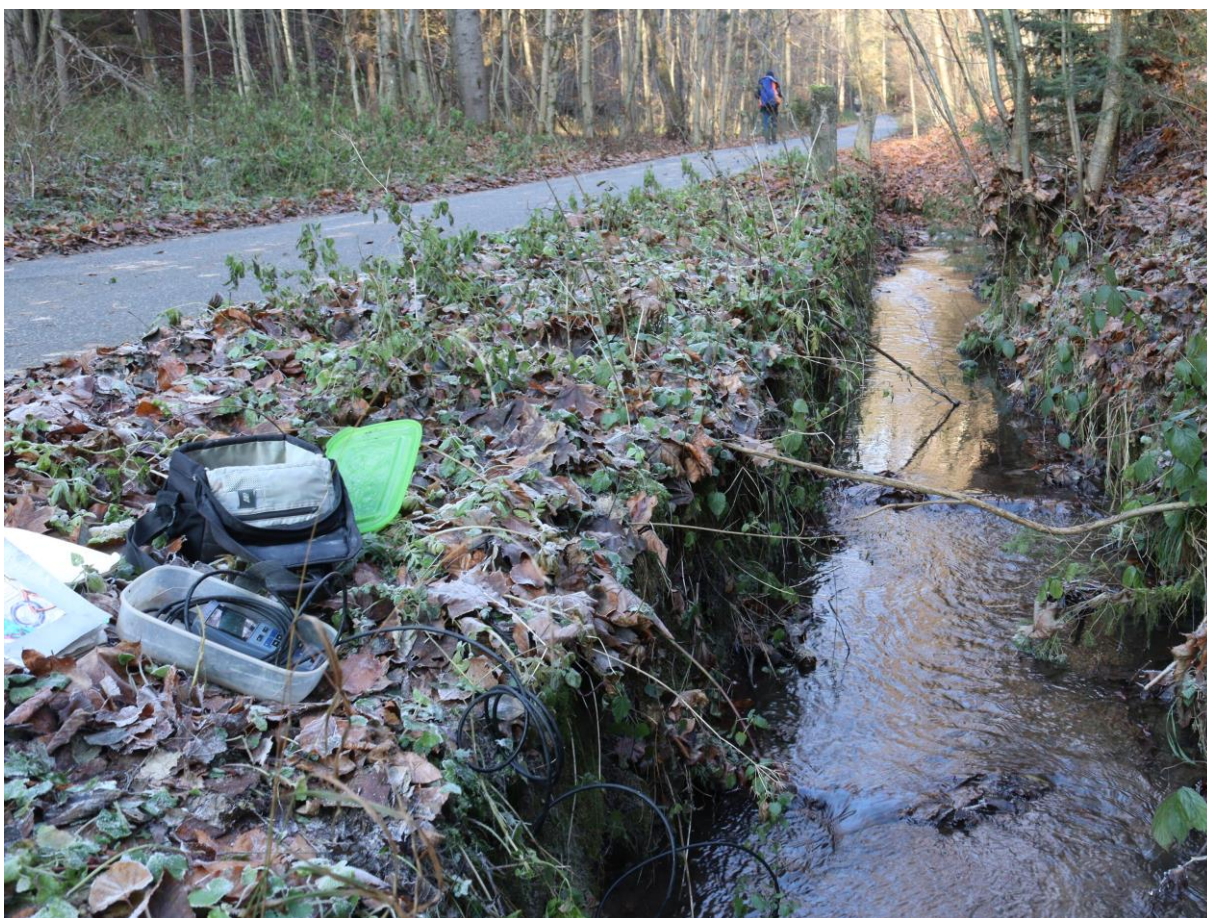
Obr 12. Měření průtoků na profilu G.

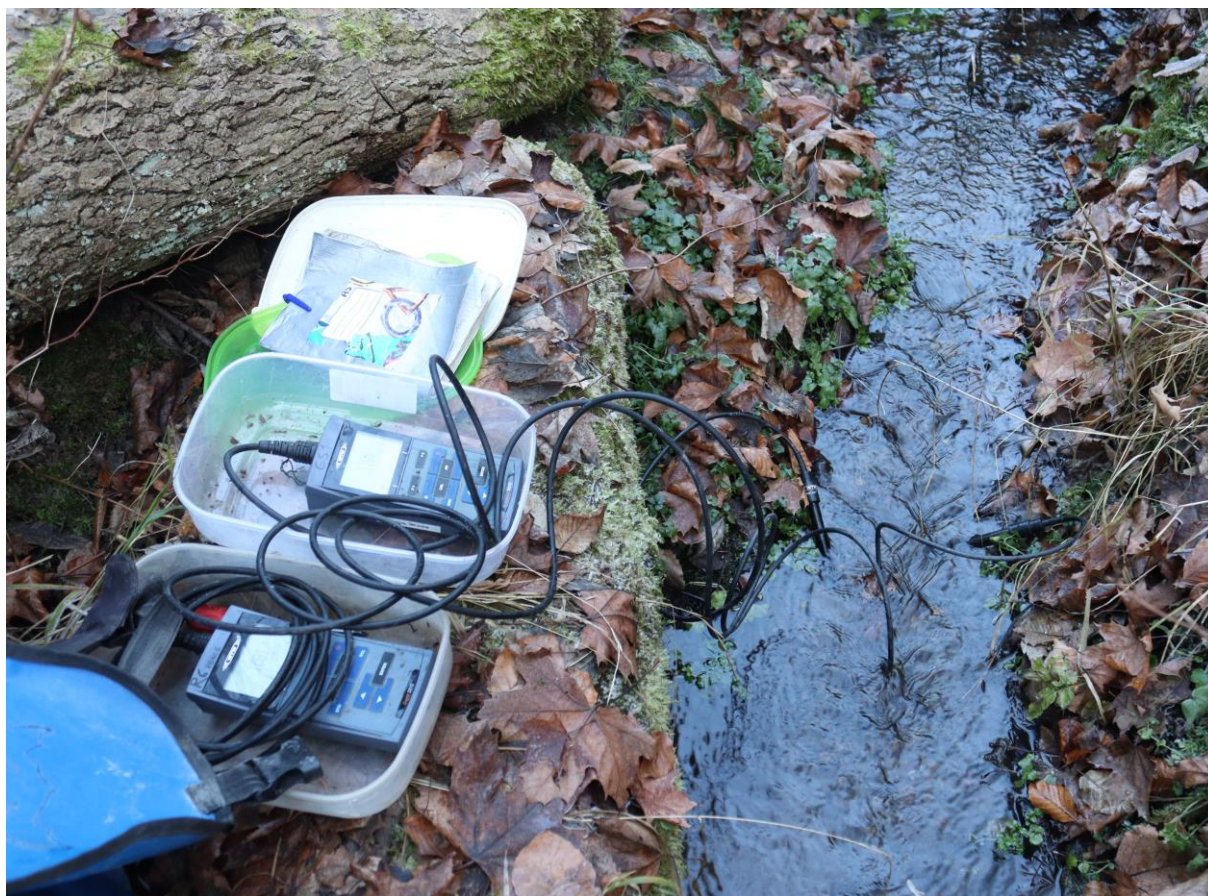
Obr 13. Měření průtoků na profilu H.

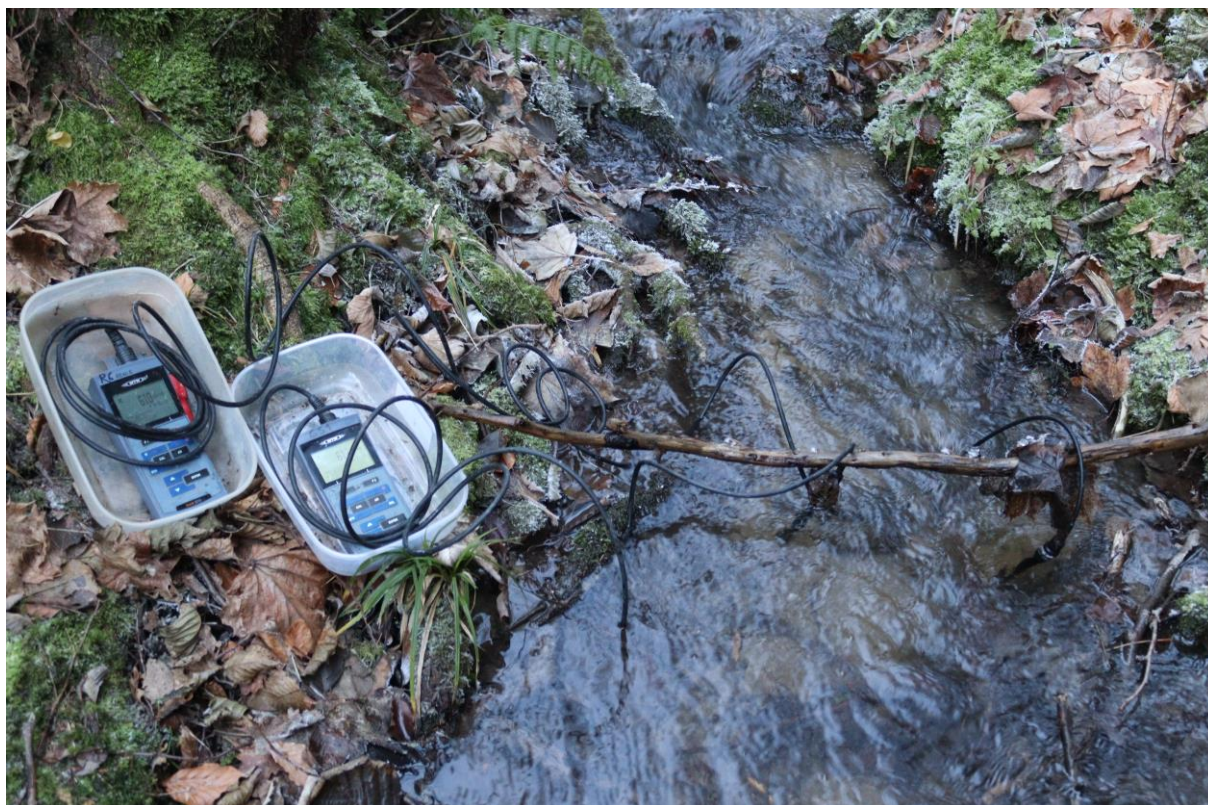
Obr 14. Měření průtoků na profilu I.

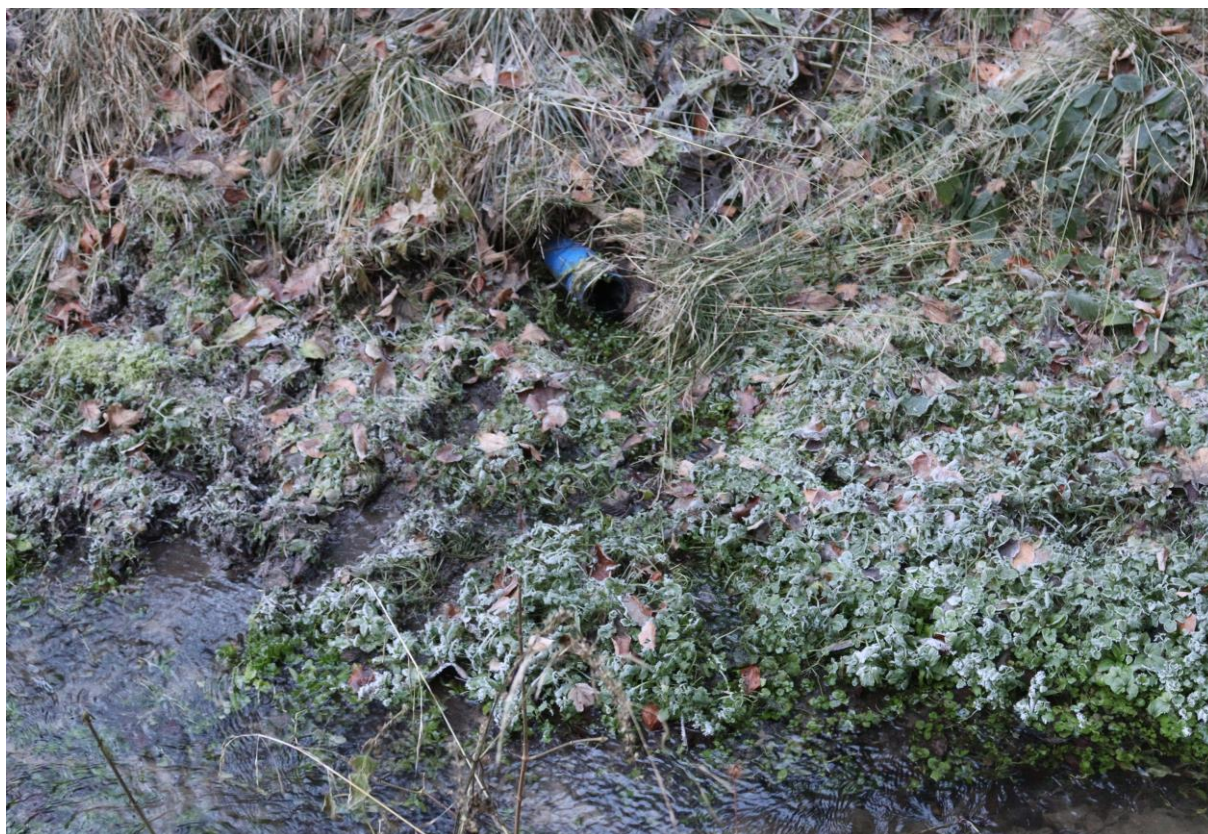
Obr 15. Ústí přepadu z nejnižší jámky pivovarských pramenů, s nepatrným odtokem.

| 14:25 | 41 | 528 | 5,1 | těsně pod ústím přepadu z pivovarských, neteče |

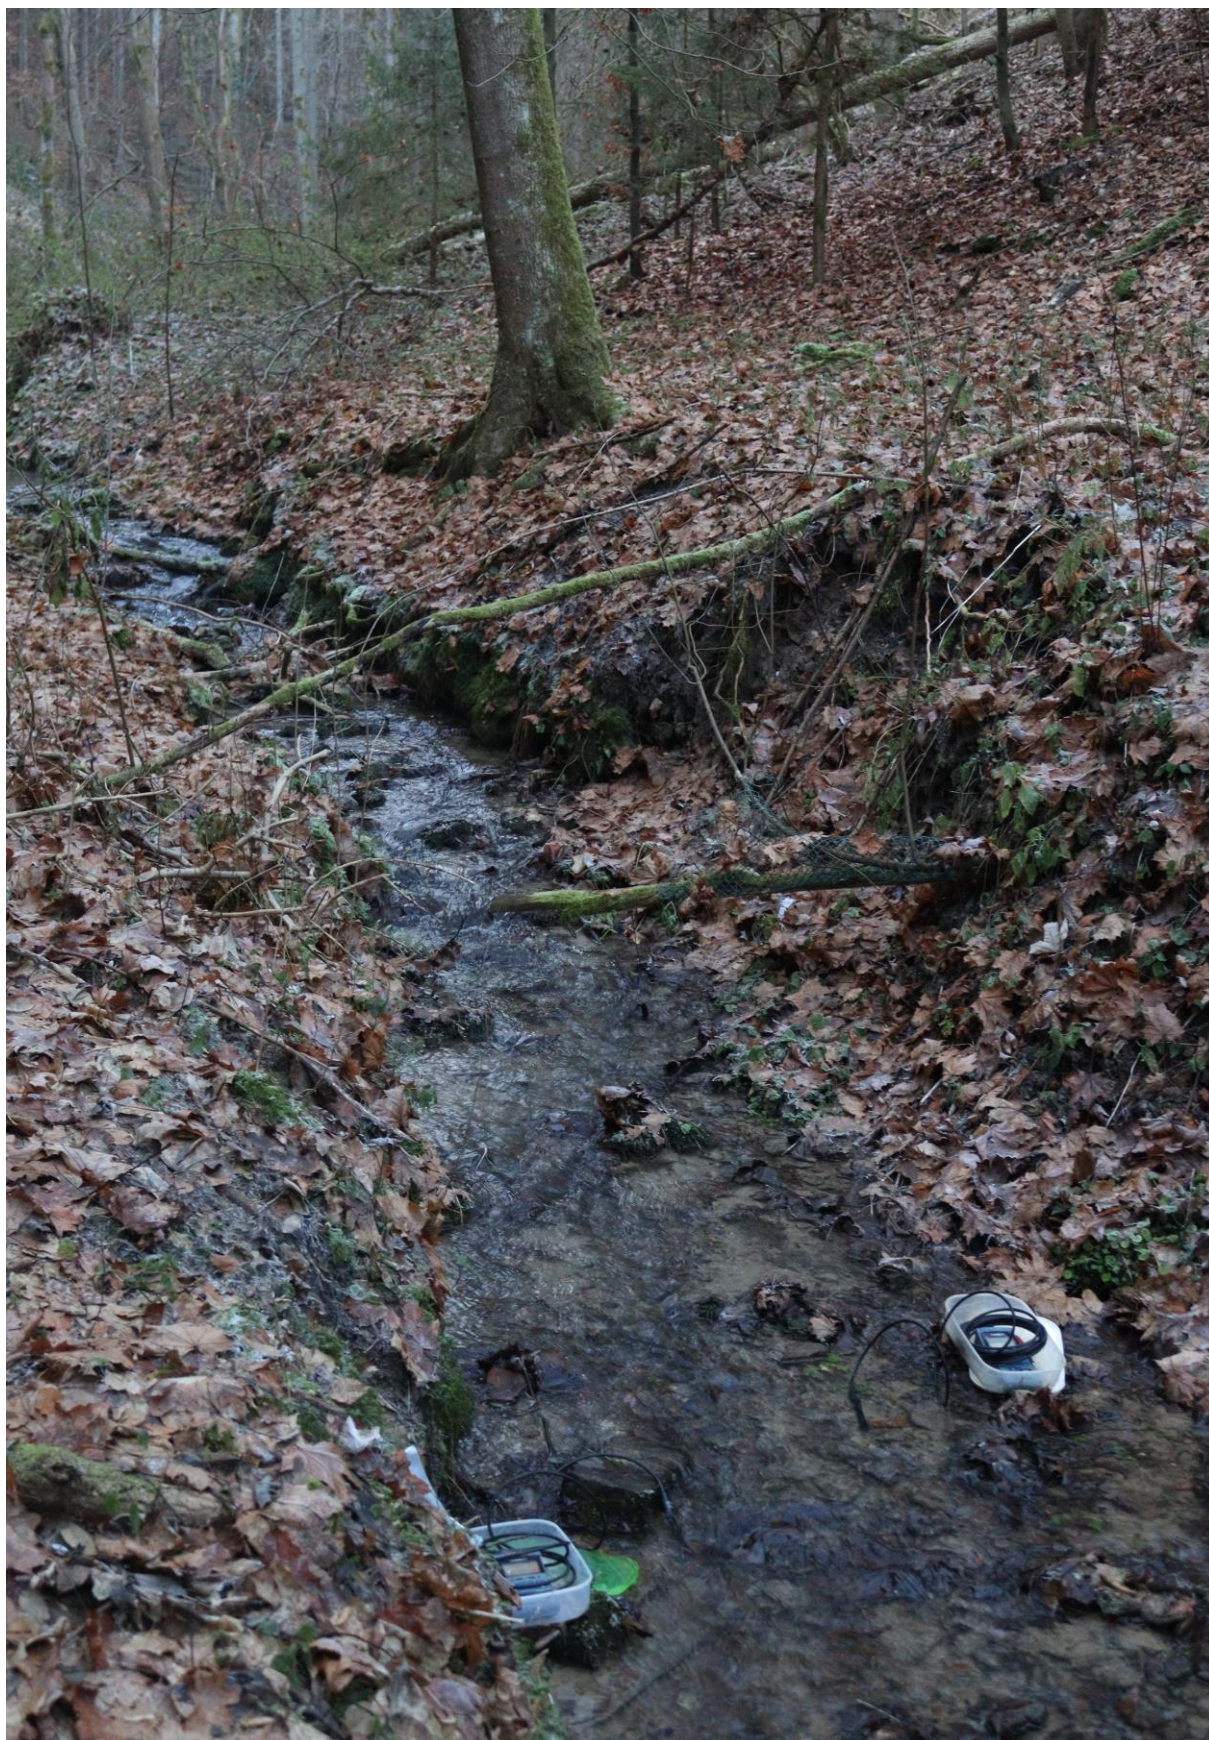
Obr 16. Měření průtoků na profilu J.

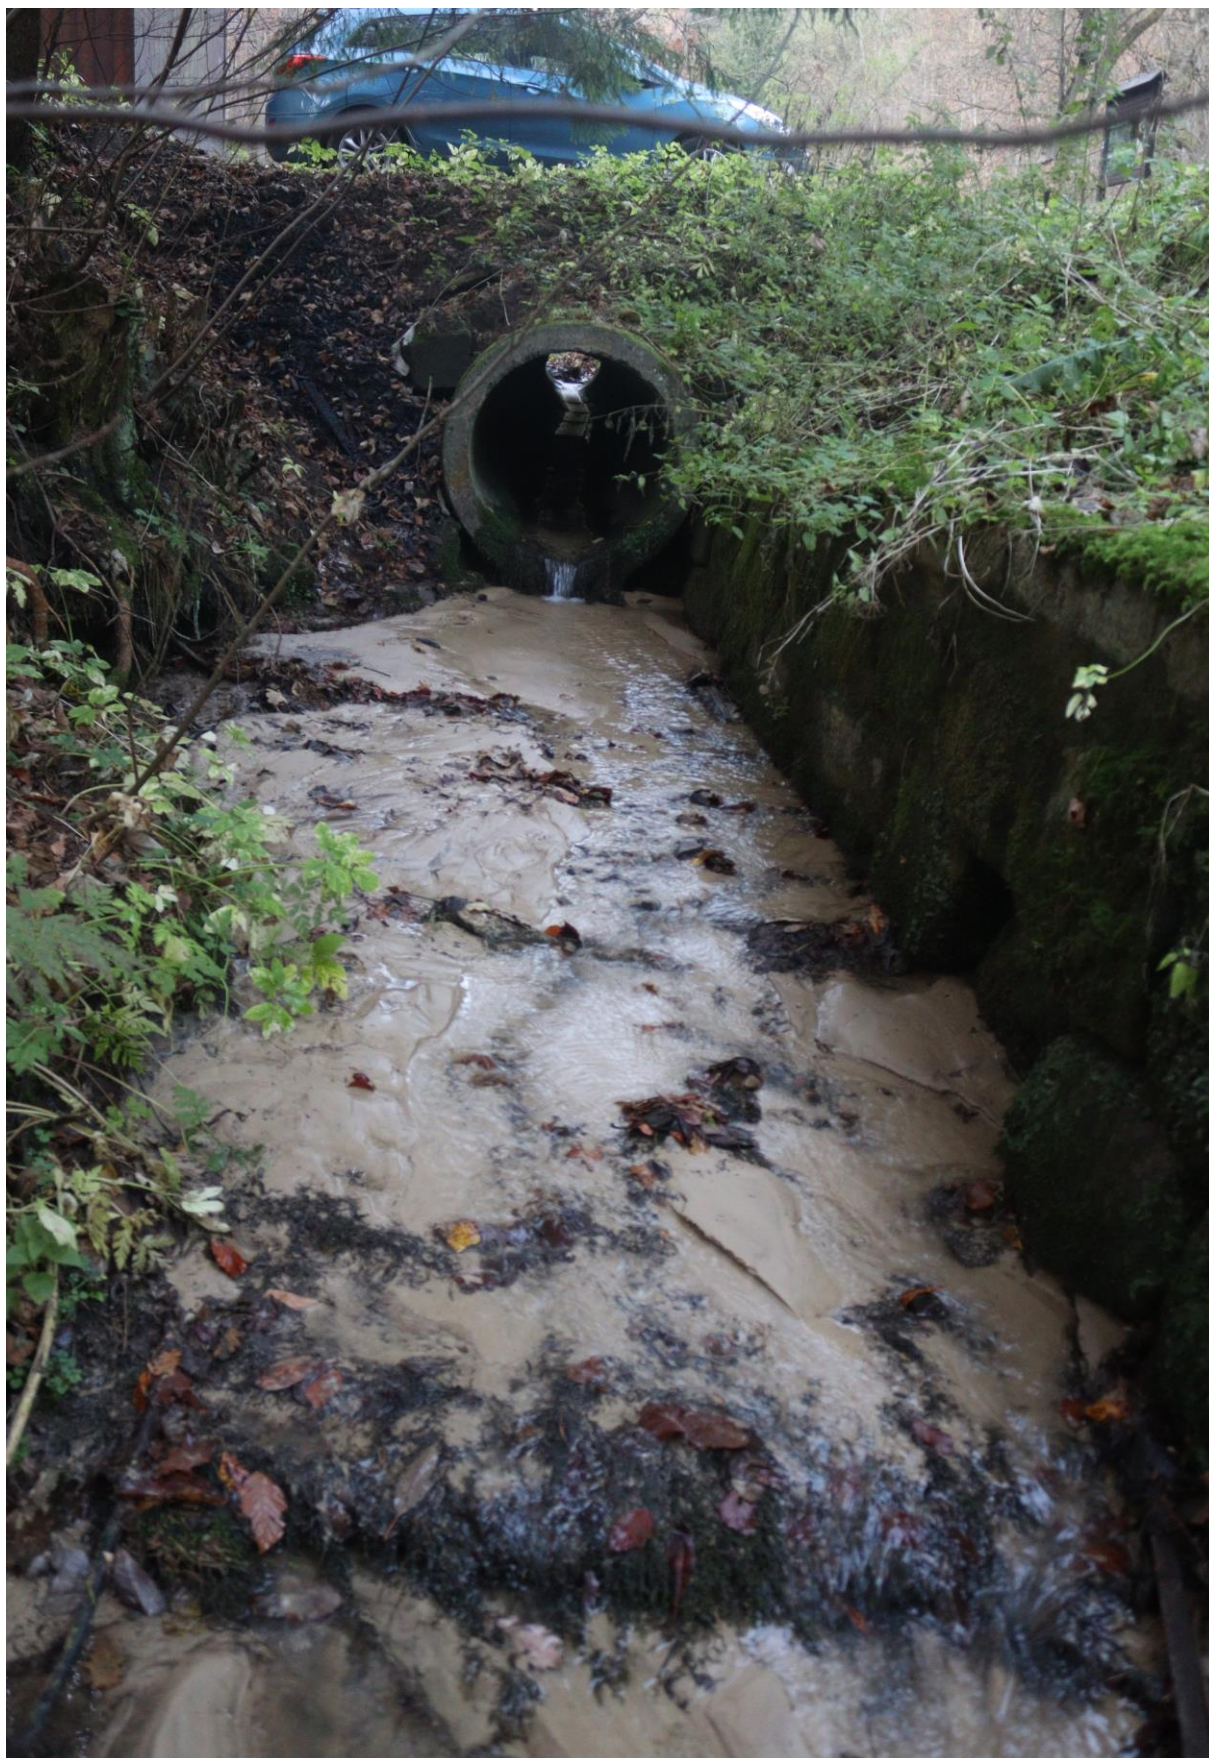
Obr 17. Místo těsně pod rybníčkem Bartošovy pece, kde jsou nepatrné ztráty průtoku do pravého břehu projevujícíse zaklesnutím hladiny pod dno koryta.

Měření průtoků tak žádné ztráty vodnosti Vazoveckého potoka neodhalilo. Nicméně při terénním průzkumu bylo zjištěno že těsně pod rybníčkem Bartošovy Pece protéká potok po skalních výchozech a v pravé straně potoka byly pozorovány suché trhliny pod hladinou toku. Jejich hltnost sice byla minimální, ale i tak bude vhodné ověřit stopovačem, zda tudy neproniká voda do JÚ Dolánky. Místo se nachází asi 20 m pod zatěsněným ponorem. Na tomto úseku bude možné převést Vazovecký potok na vzdálenost prvních desítek metrů po plastové folii a stopovač injektovat kontrolovaně do ztrácející se vody.

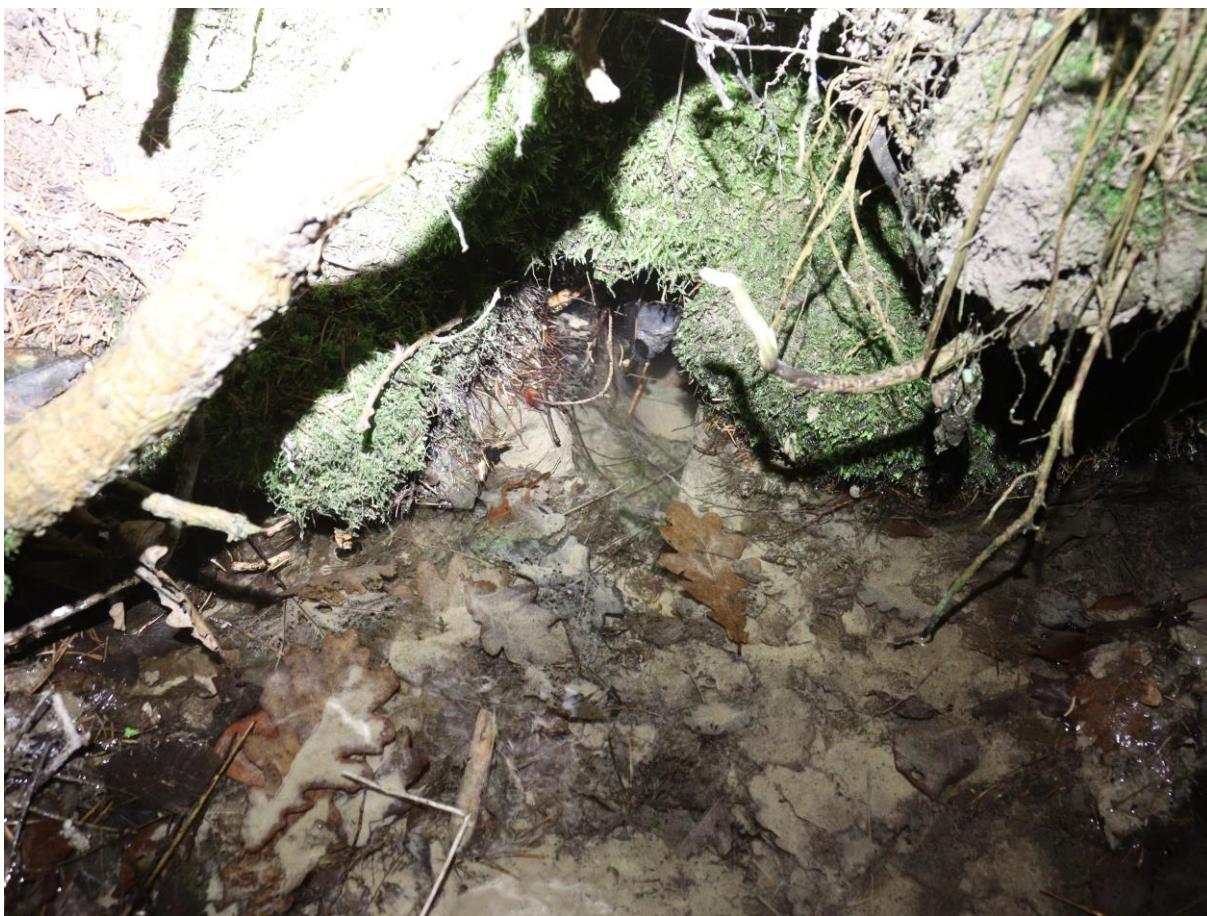
Obr 18. Zející trhlina v skalním výchozu těsně pod rybníčkem Bartošovy pece.

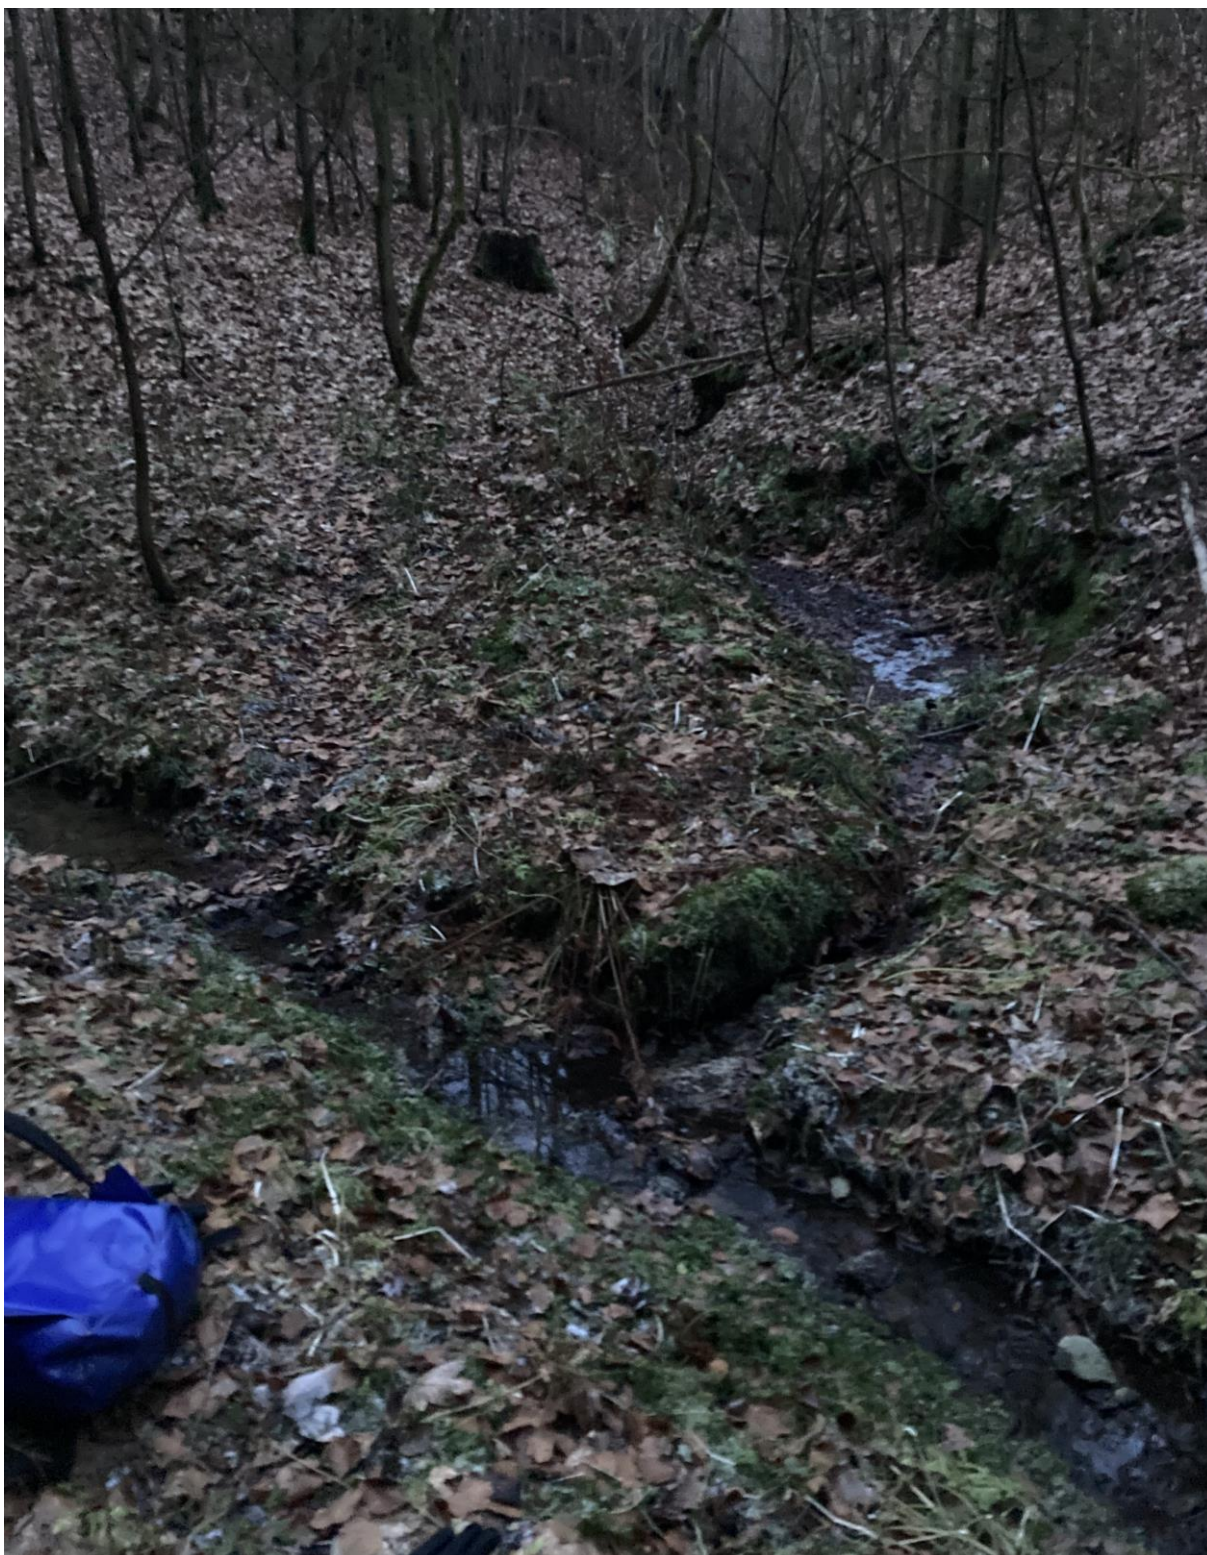
Obr 19. Drobné přítoky mezi body 54 a 55.

Na ústím pramene Bartošova Pec jsou průtoky jen v řádu desetin l/s. Mezi profily M a L se nachází zatěsněný ponor kterým rychle pronikala vody do JÚ v Dolánkách. Měření průtoků (obr. 1 a tab. 1) ukázalo, že ponor je zatěsněný dobře a k žádné ztrátě vody zde v současnosti nedochází (průtok nad 0,47 l/s, průtok pod 0,51 l/s). Podobný průtok byl naměřen i na profilu N. Voda tohoto drobného toku se sbírá z pramenů u bodů 54 a 55, výše již bylo dno údolí suché.

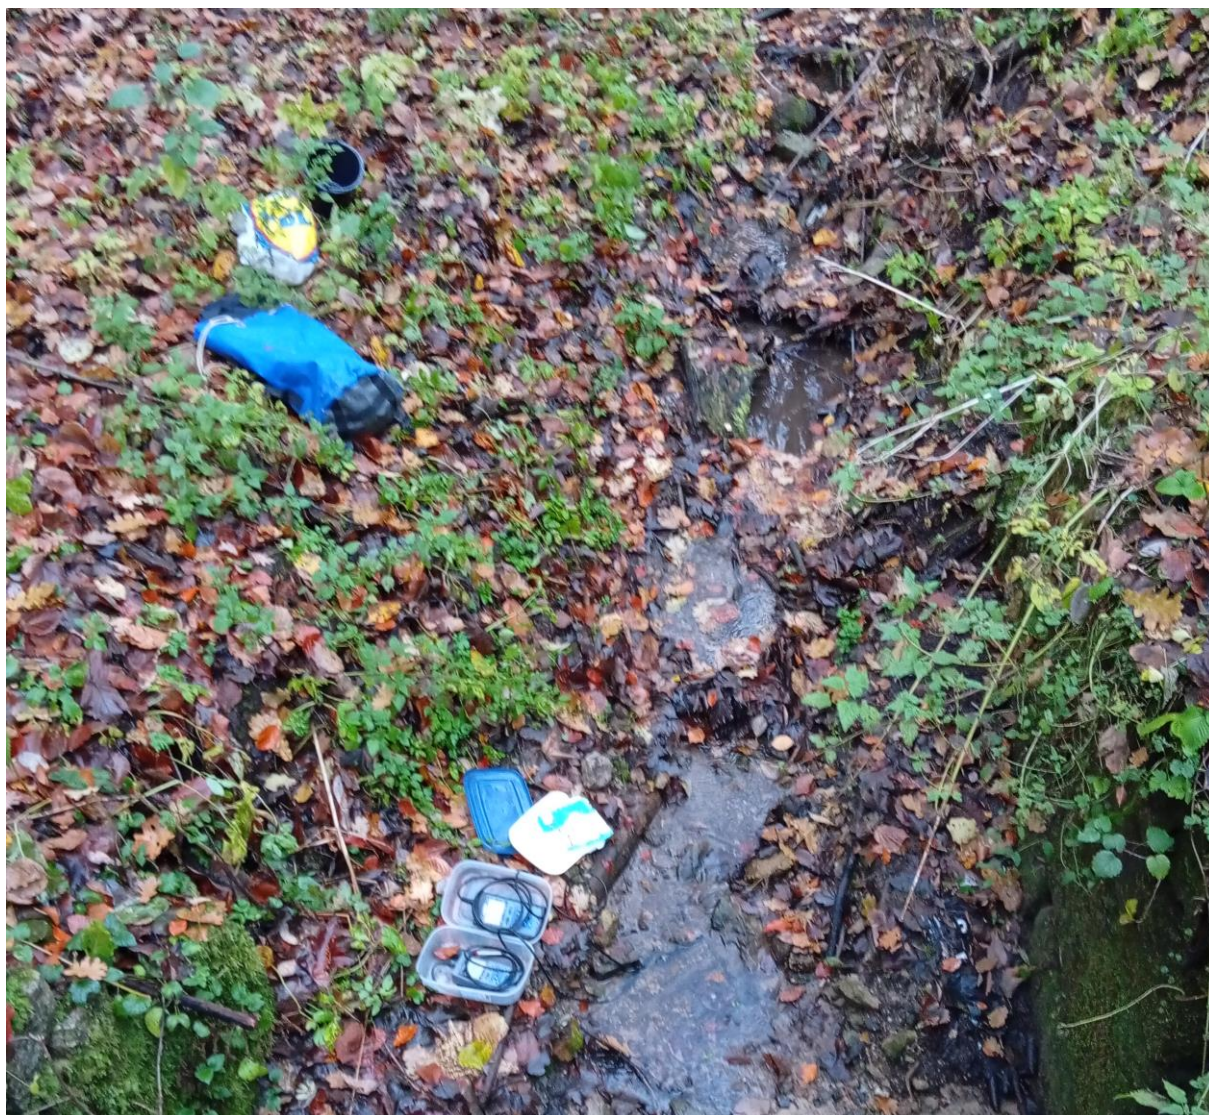
Obr. 20 Měření průtoku na profilu L.
