## **SILNICE I/35 OHRAZENICE – VALDŠTEJNSKO, PODROBNÝ GEOTECHNICKÝ PRŮZKUM**

**Zpráva o hydrogeologickém dohledu v území OPVZ II.  
stupně jímacího území Turnov - Nudvojovice**

**Název akce** : **Silnice I/35 Ohrazenice – Valdštejnsko.  
Podrobný geotechnický průzkum**

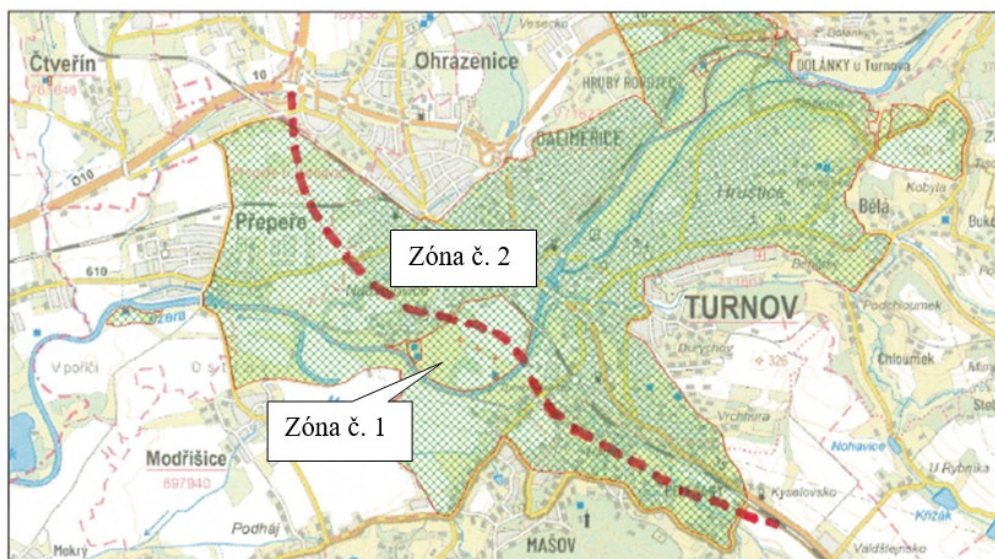
Na níže uvedeném obrázku č. 1 je znázorněno území zón č. 1 a 2 OPVZ II. stupně jímacího území Turnov Nudvojovice, se zakreslenou projektovanou trasou silnice I/35 v úseku Ohrazenice – Valdštejsko.

Obr.č.1: Přechod silnice I/35 přes OPVZ jímacího území Turnov – Nudvojovice

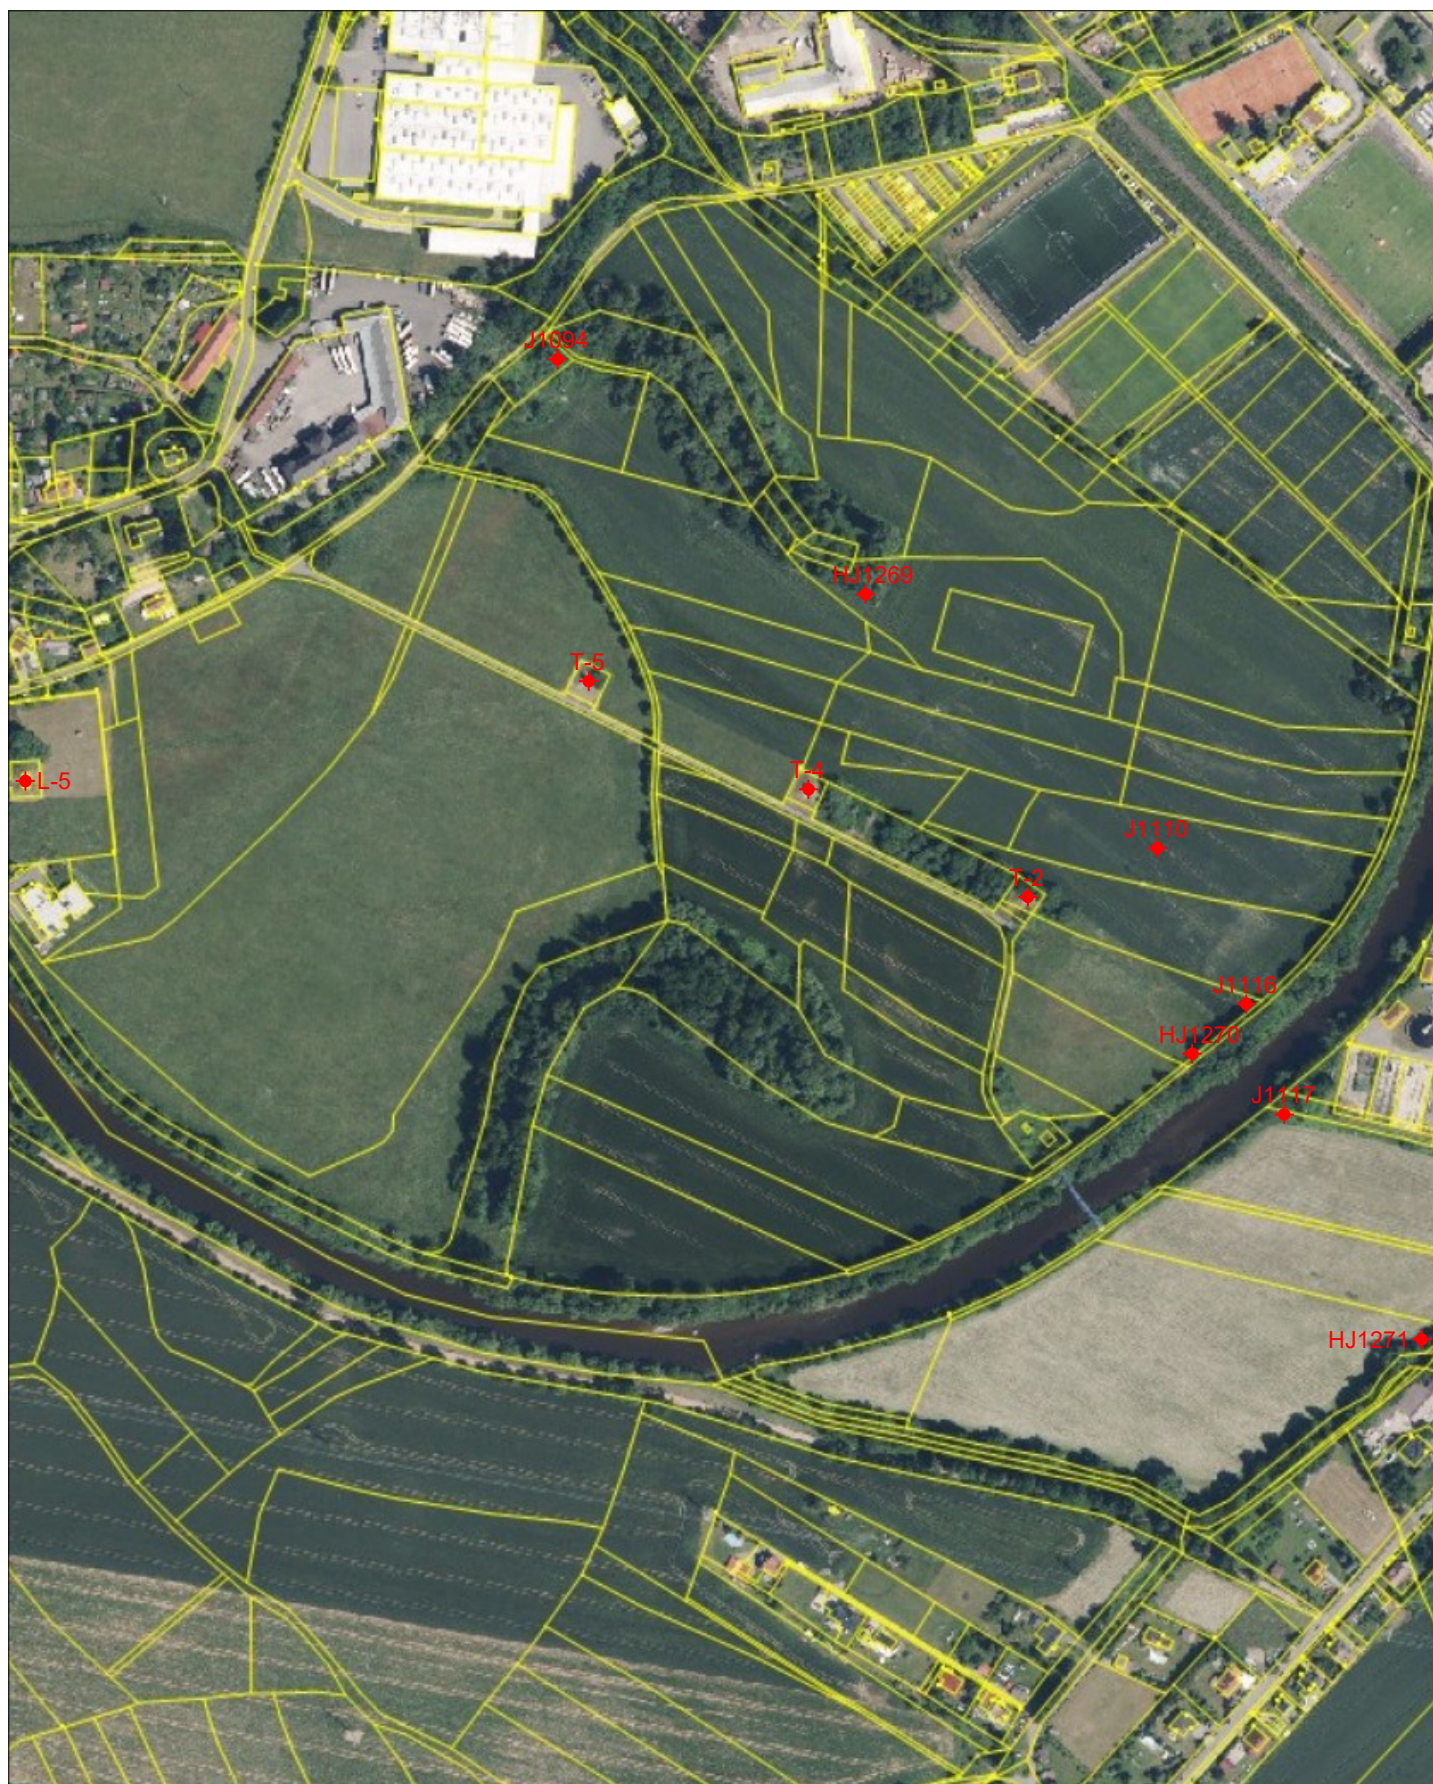
## Situace vyhloubených průzkumných vrtů

umístění průzkumných vrtů

- blíže budou všechny parametry provedených vrtů dokumentovány v závěrečné zprávě o podrobném geotechnickém a hydrogeologickém průzkumu, v této zprávě o hydrogeologickém dozoru jsou v příloze č. 3 dokumentovány geologické profily všech 3 vrtů hydrogeologických (HJ-1269, HJ-1270 a HJ-1271) a geologické profily dvou okrajových vrtů inženýrskogeologických na severozápadním a jihovýchodním okraji zóny č. 1 OPVZ II. stupně (HJ 1094 a HJ1116). Situace všech vyhloubených vrtů je pak patrná z přílohy č. 2;
