## **RAKOUSY – OBNOVA PRAMENIŠTĚ KALICH**

**Pasport jímacího území a projekt jeho obnovy**

Choceň, duben 2022

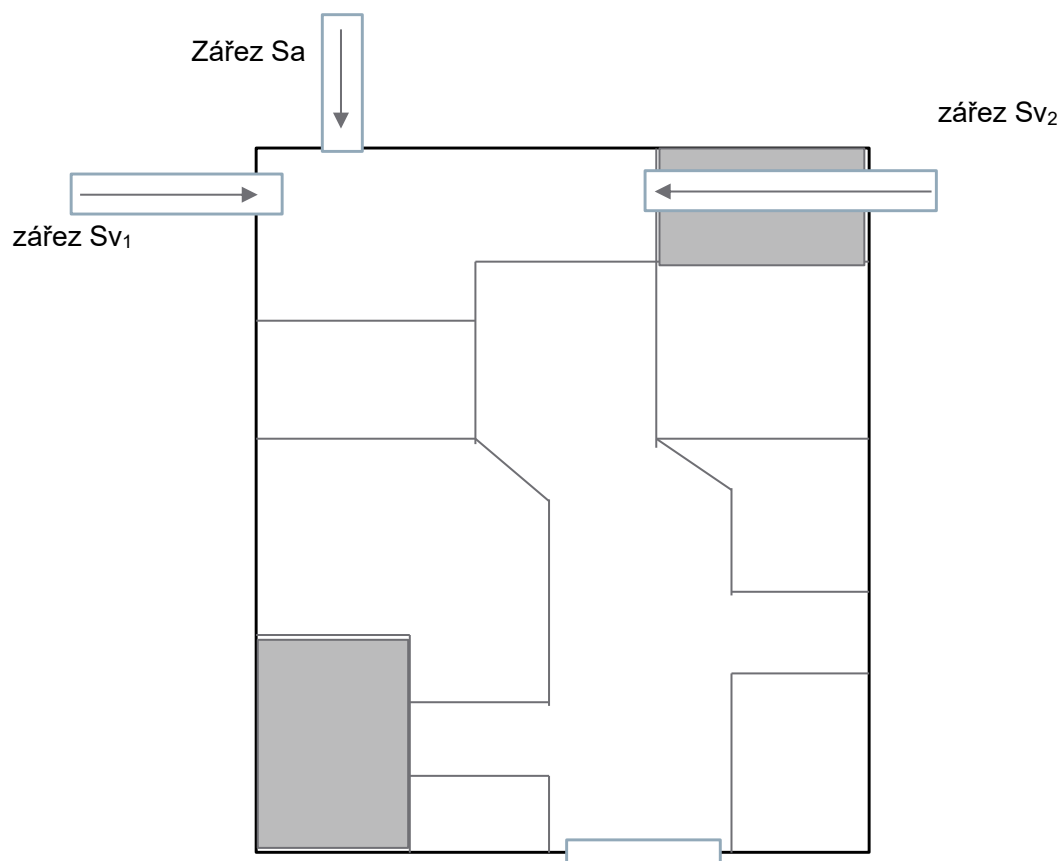
## zářez Sv<sub>1</sub>

- Velkou kamerou průchozí do šachty č.1 – 14,2 m
- Perfektní stav

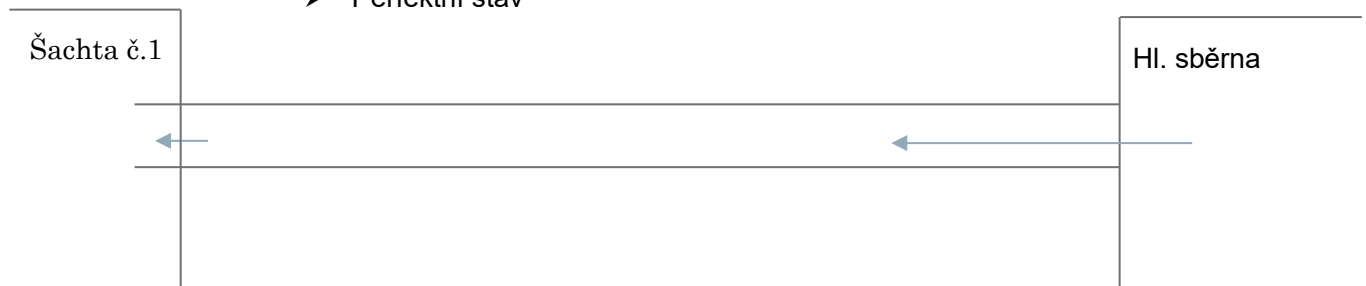
- 0-1 m kořeny a bordel
  - téměř bez vody ... nejspíš propadlina
- 13,1 m na dně bordel
- 14,4 m šachta č.1

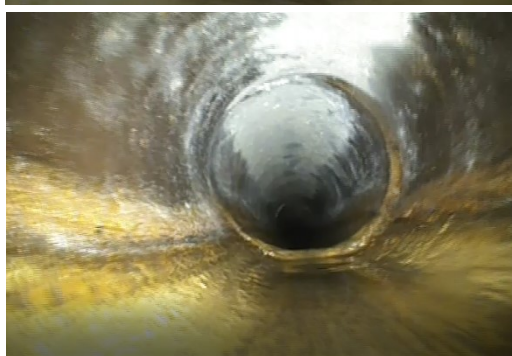
7,8 m

Pod vodou

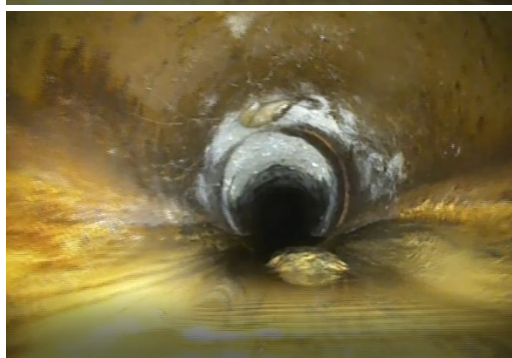
12,8 m

Pod vodou

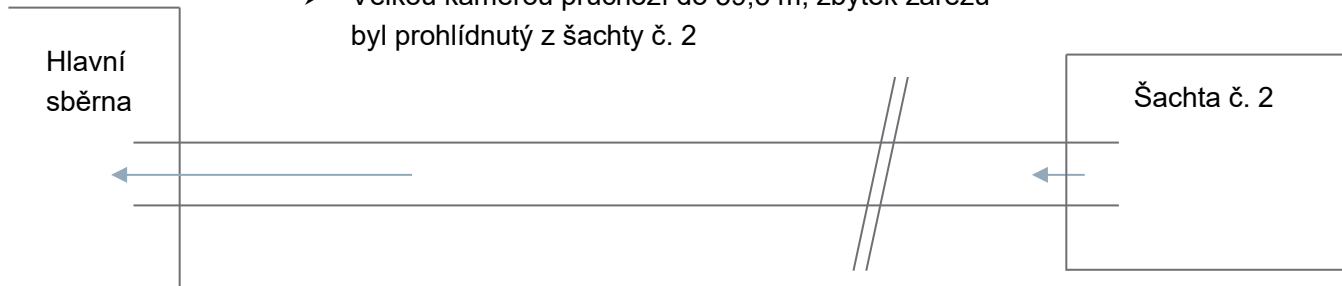
## zářez Sv<sub>2</sub>

- Vydatnost 0,34 l/s
- Velkou kamerou průchozí do 59,5 m, zbytek zářezu byl prohlídnutý z šachty č. 2

- Z hlavní sběrný
  - 0-0,5 m kořeny a bordel
  - 0,5-1,4 m písek na dně, na stropě slimáci a chuchvalce
  - 28 m kořeny
  - 28-56,3 m porost kamence na dně (zanesené dno – víří se nános)
  - 50,6 m zarostlý spoj
  - 56,3 m konec prohlídky, dále kamera nešla – proto prohlédnuto z druhé strany
- Z šachty č.2
  - 0-15,6 m nános na dně
  - 4,3 m chuchvalec nánosu na spoji
  - 15,6 m napojení na prohlídku z hlavní sběrný

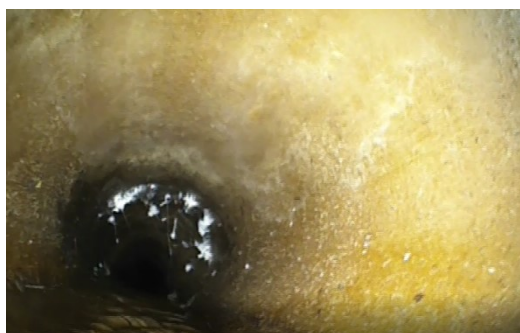
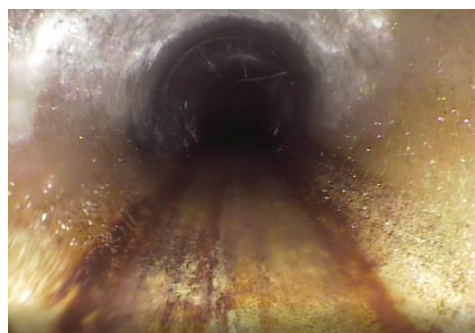
0,3 m

Zářez, který vede z hlavní sběrný do šachty č. S<sub>1</sub>, je v místě perforací prorostlý kořeny, které neustále dorůstají i po vyčištění zářezu.

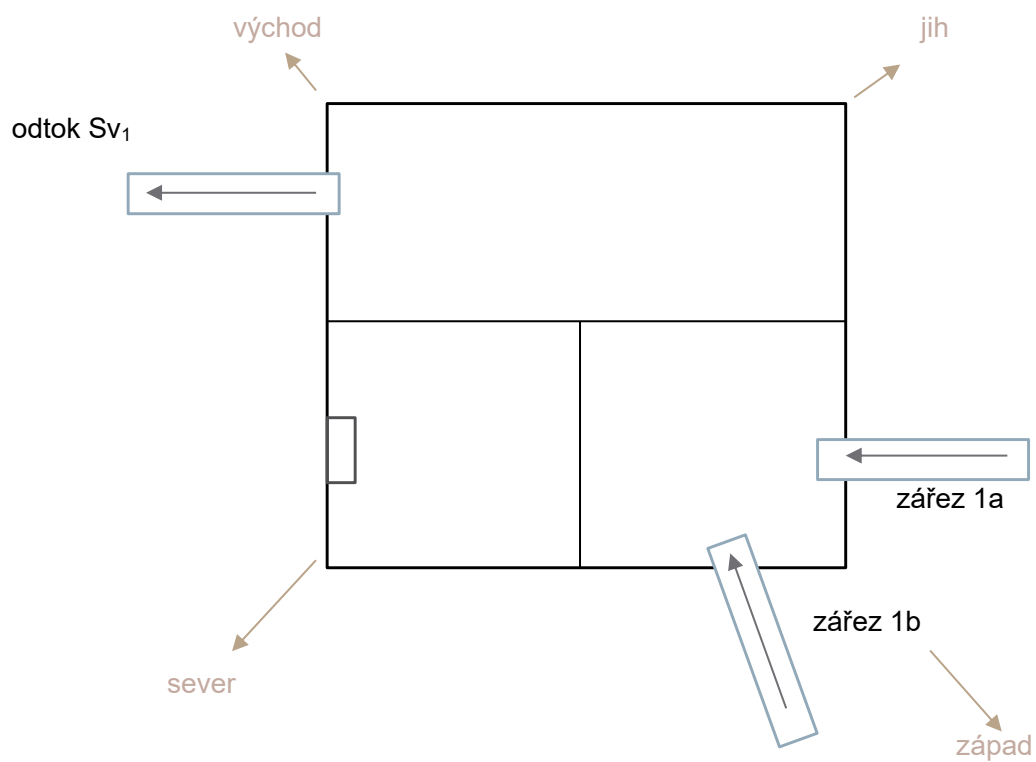
## ŠACHTA Č. 1

- Hloubka šachty 270 cm
- Poklop 62 x 66 cm (23 cm nad terénem)
- Rozměr šachty žebřík – stěna 148 cm
- Rozměr šachty zprava doleva 146 cm

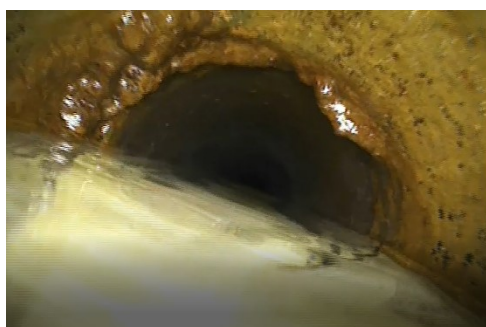
- 0,4 m písek
- 1,2 m zarostlý spoj
- 1,4 – 4 m písek (20–50 % zářezu)
- 5,2 – 8,8 m prorostlé kořeny
- 10,4 – 12,4 m prorostlé kořeny
- 13,2 – 14,2 m prorostlé kořeny
- 15 m zarostlé kameninou
- 15,2 – 17,7 m prorostlé kořeny
- 17,7 m konec záznamu – neprůchozí přes kořeny

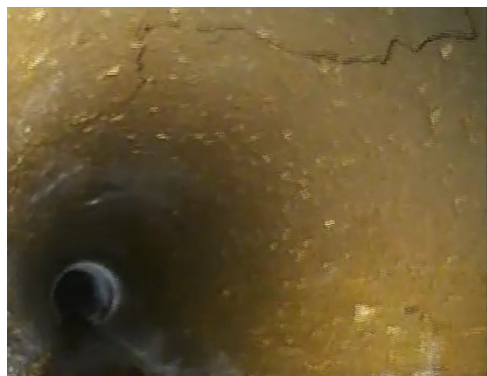
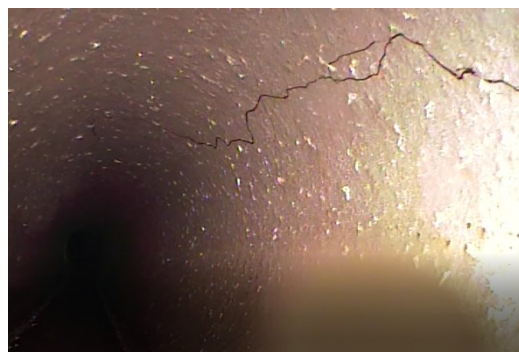
4,4 m

- Vydatnost 0,03 l/s
- Velkou kamerou průchozí do 18,4 m, kde se zářez rozdvouje a následně v pravém rameni průchozí do 19,8 m a v levém rameni do etáže 34,1 m

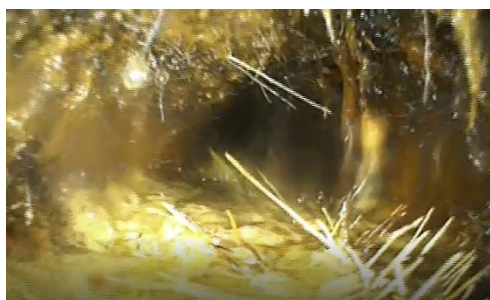
PŘED

- 0-2,2 m perforace zarostlá kořeny, kapou přítoky – přes kořeny, které z perforace prorůstají do zářezu
- 5,6 m kořeny
- 6,9 m kořeny
- 7-8 m perforace
- 10-11 m perforace
- 13-15,8 m perforace
- 14,6 m mimoosový spoj – nevadí
- 15,2 m konec prohlídky – zaústění do vývěru ze skalní pukliny – výtok z konce zářezu

Některé perforace v zářezu je potřeba opravit/obnovit, aby jimi neprorůstaly kořeny a neucpávaly tak zářez. Řešením je otevřít zvenku zářez v místech zarostlých perforací, vyčistit perforace a nově obsypat. Následně by bylo vhodné zářez ještě jednou vyčistit zevnitř.

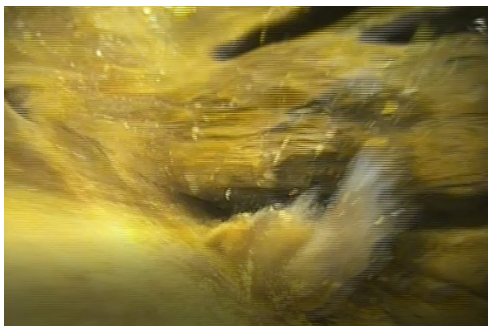
PŘED

Kromě praskliny je potrubí po vyčištění v naprostém pořádku, z perforací nejsou zjevné žádné přítoky.

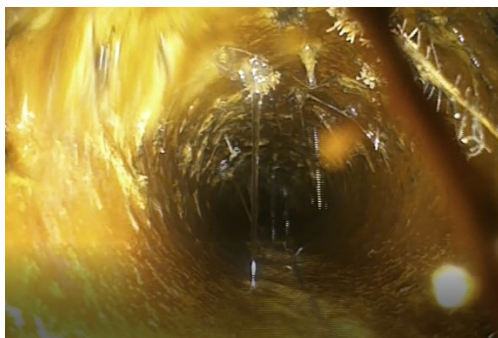
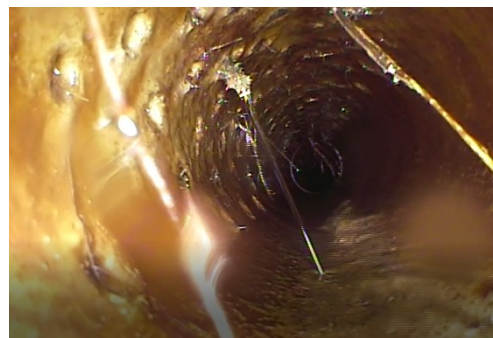
4,1 m

- 4,1-6,5 m prorostlé perforace
- 4,2-5,2 m perforace s přítoky
- 8,4 m zatáčka doleva
- 9 m špunt, přes který nelze projít

- 4-5,6 m perforace s přítoky, drobné kořínky, perforace jsou zarostlé kořeny -> nutno otevřít zvenku a vyčistit
- 8,4 m zúžení
- 8,5 m zatáčka doleva
- 9 m konec prohlídky – špunt, přes který nelze projít, kape z něj voda -> otevřít, vyčistit a prohlédnout dál

Zářez je prorostlý kořeny, které i po vyčištění stále dorůstají a prorůstají zářezem, kde vytvářejí shluky a zátky.

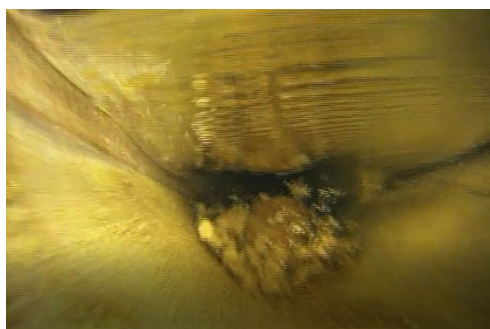
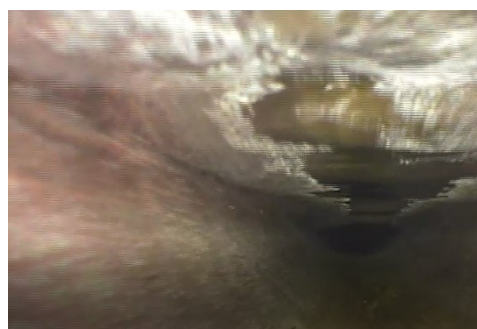
1 m

- 0,6 m – nánosy a bordel
- 1,3-2,3 m nánosy a bordel
- 6,6-8,2 m kořeny a nánosy
- 13,4 nánosy a bordel
- 16,4-17,8 m kořeny
- 21,6-33,7 m zatopené s nánosy na dně – propadlina
- 35,9 m nánosy na spoji
- 42 m pavučiny
- 44-49,9 m drží se voda – propadlina
- 50,5-54,5 m drží se voda – propadlina
- 59 m konec prohlídky – šachta č. 4

- 0-3,9 m a 4-10 m drží se voda – propadlina
- 17,7 m kořeny
- 19-33,7 m zatopené zhruba do poloviny obvodu zářezu
- 36-41,6 m zatopené zhruba do poloviny obvodu zářezu
- 51,3 m přechod na jiné potrubí
- 59,5 m konec prohlídky – šachta č. 4

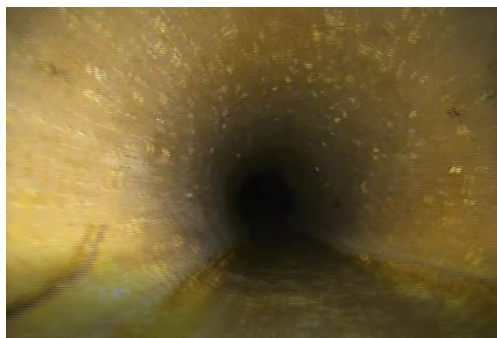
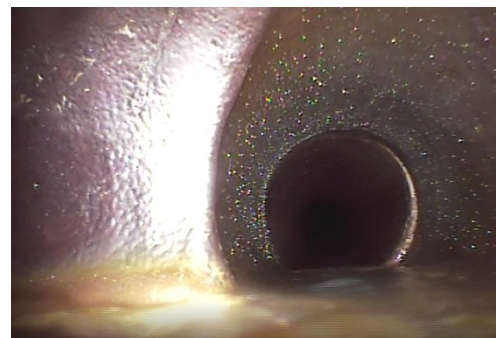
- 10 m T-kus nahoru (do šachty č. 3.1), přítok z obou směrů
- 18,5-19,5 m perforace bez zjevných přítoků
- 21,5-23,5 m lehce prorostlé perforace kořínky
- 24,5-25,5 m perforace
- 26,5-27,5 m perforace s přítokem
- 28,5-30,5 m perforace s přítoky, zprvu patrně čisté, ale postupně prorostlé silnými kořeny – především v etáži 30 m
- 31,1 m odbočka doleva cca 30°, dále kamerou neprůchozí přes kořenový špunt, v místě kolene nutno otevřít, vyndat koleno a zrevidovat dál

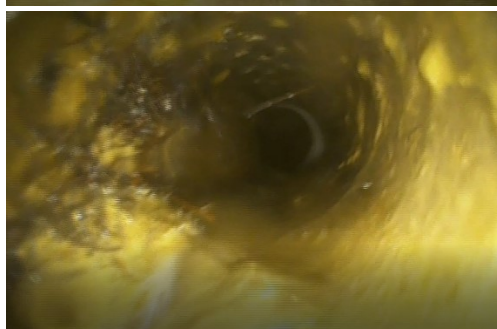
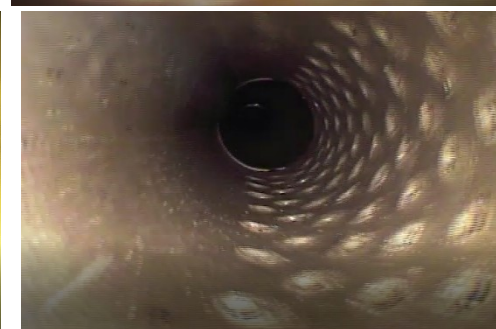
21 m

- 17,7-18,8 m perforace
- 21-21,4 m kořeny a perforace
- 21-23 m perforace
- 23-26,5 m kořeny
- 24,5-25,5 m perforace
- 26,5-27,5 m perforace s přítokem
- 29-29,7 m plně zarostlé kořeny
- 31 m konec prohlídky – dále neprůchozí přes kořenovou zátku

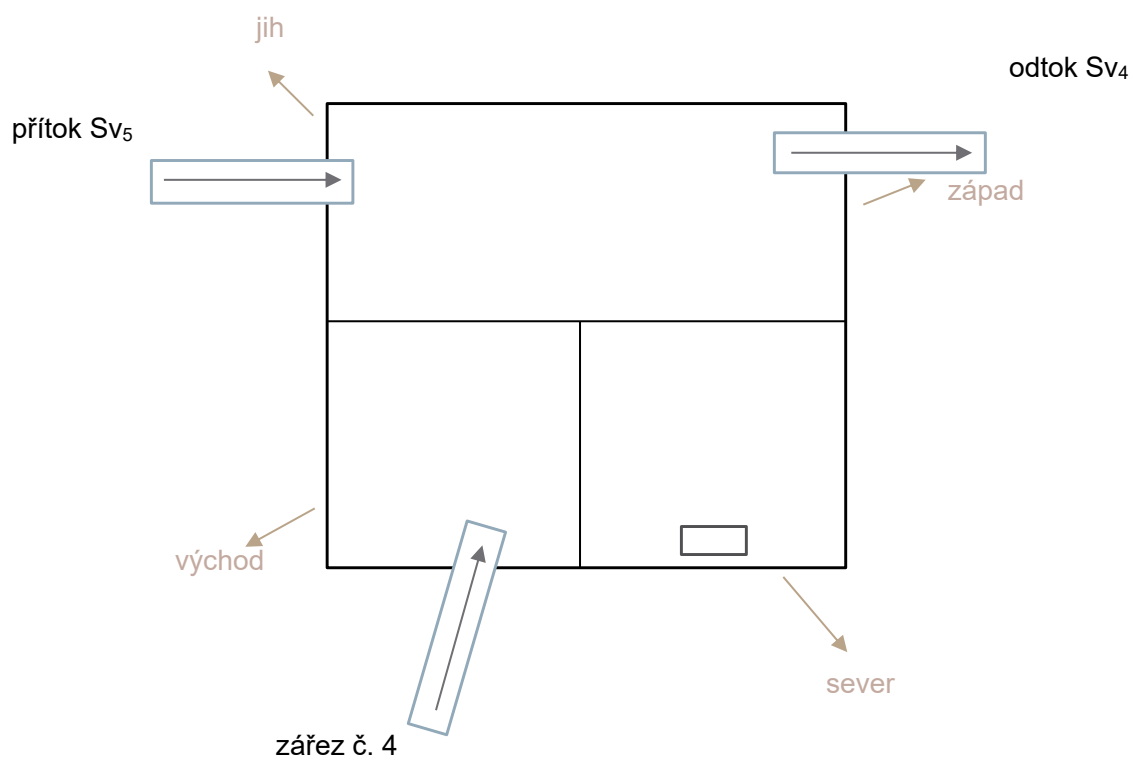
## ŠACHTA Č. 4

- Hloubka šachty 270 cm
- Poklop 82 x 82 cm (39 cm nad terénem)
- Rozměr šachty žebřík – stěna 148 cm
- Rozměr šachty zprava doleva 150 cm

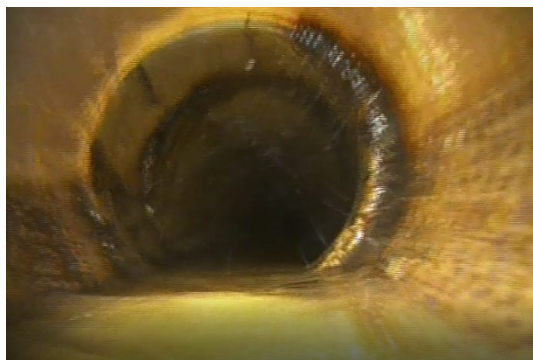
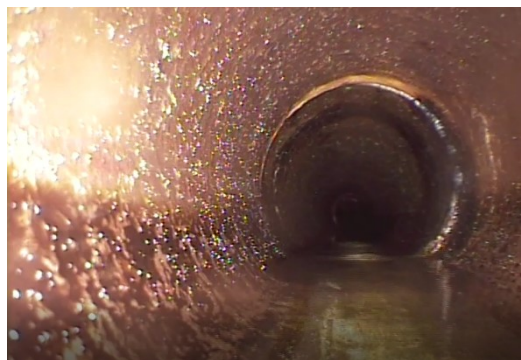
- 2,4-3,5 m prorostlé
- 13,3-14,3 m pavučiny
- 14,3-16 m špinavé nánosy a porosty
- 14,4-16,4 m perforace
- 16 m drží se voda
- 19,5-27 m hodně vody ... nejspíš propadlina
- 19,9 m porosty, nánosy a špína
- 27,1 m perforace s přítoky
- 28-31,3 m propadlina – hodně vody
- 34-56 m propadlina – hodně vody a přes špínu a nánosy špatná viditelnost
- 56,3 m konec prohlídky, málo vody, nánosy

- 14,3-16,3 m plně zarostlé perforace
- 15,3 m kape přítok
- 21-23 m perforace s drobnými přítoky, zarostlé, nutno otevřít a vyčistit zvenku, potřeba znovu vyštěrkovat
- 27,5-29,5 m zarostlé perforace s drobnými přítoky
- 28 m silně zarostlé perforace
- 29,4-30 m propadlina – hodně vody
- 29,5-30,5 m trubka v posledním tažení – rozsypaný strop – nutno vyměnit
- 32,6 m spoj trubek nutno opravit
- Dále jsou trubky v nedobrému stavu
- 37,6-38,8 m nutno vyměnit trubku – rozsypaný strop
- 47,7-56 m propadlina – drží se voda
- 57 m šachta č. 5 – konec

Perforace v tomto úseku jsou zcela zarostlé kořeny, je nutné v místech perforace terén otevřít a perforace vyčistit a nově obsypat.

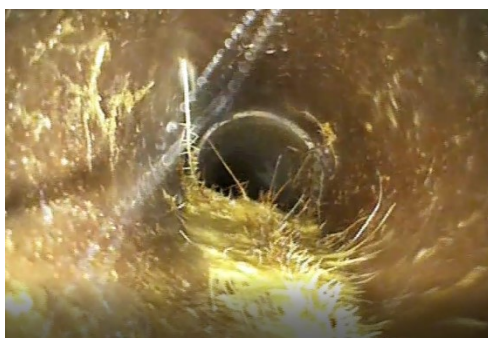
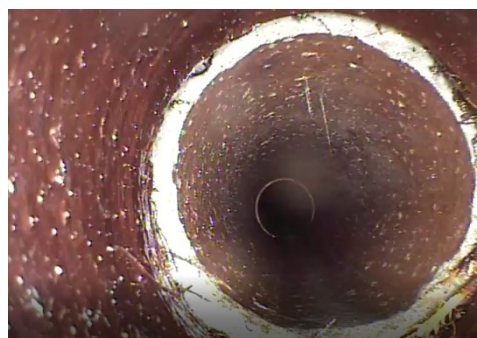
1,1 m

- 1,3 m nános + kořeny
- 9,4-10,4 m perforace
- 11,8-13,8 m nános na trubce, perforovaná trubka
- 14,3 m rozdvojení do Y
  - Pravé rameno:
    - 14,7 m perforace? S přítoky – kape, ale plně zarostlé
    - 14,9 m zátka z kořenů a nánosů
  - Levé rameno:
    - Nebylo možné provést – zavaleno

- 9,2-10,2 m perforace bez přítoků
- 11,4-13,4 m perforace zjevně průchozí, občas větvička
- 13,4 m shluk větvíček z perforace
- 14,1 m rozdvojení do Y
  - Pravé rameno:
    - 14,2 m perforace – plně zarostlé
    - 14,6 m neprůchozí – zátka
  - Levé rameno:
    - Nebylo možné provést – zavaleno

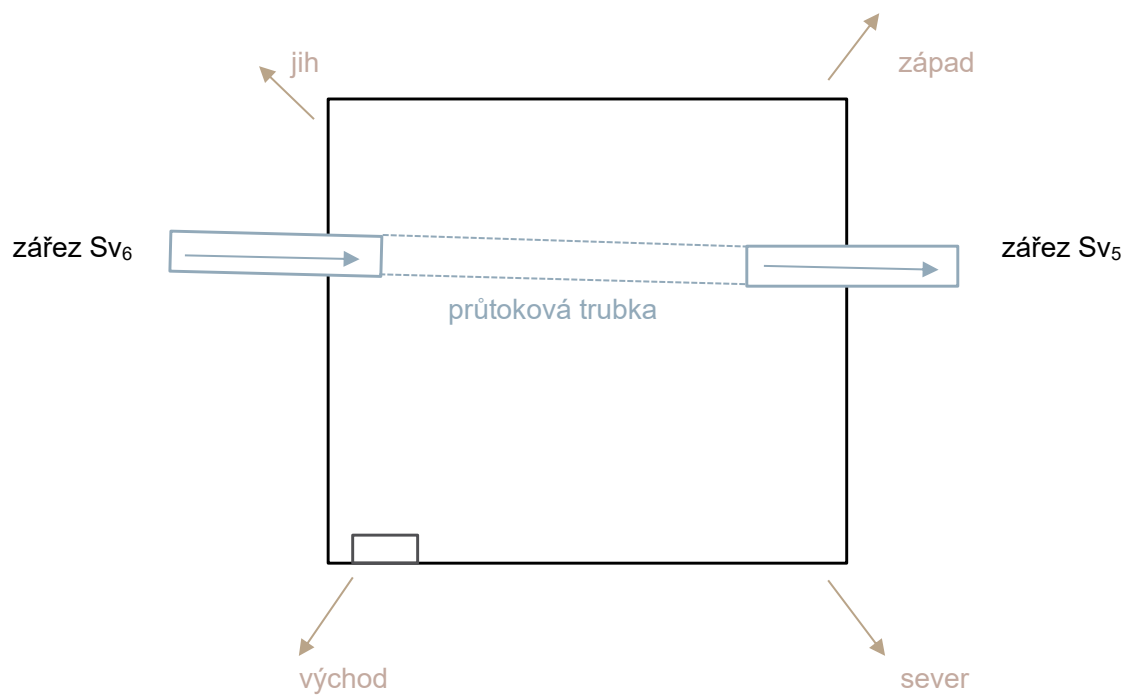
## ŠACHTA Č. 5

- Hloubka šachty 165 cm
- Poklop 63 x 63 cm (15 cm nad terénem)
- Rozměr šachty žebřík – stěna 120 cm
- Rozměr šachty zprava doleva 150 cm

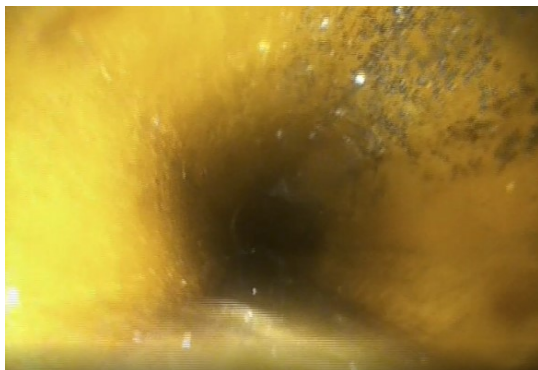
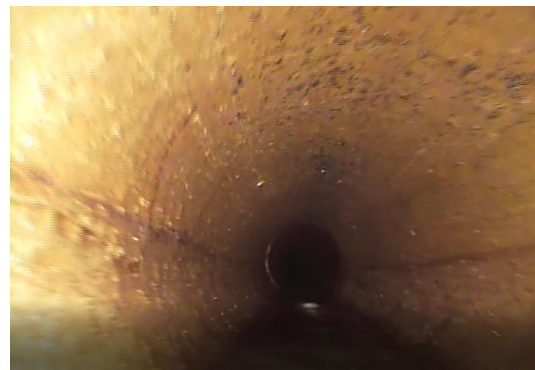
5 m

- 10-12 m mírná propadlina
- 14-24 m mírná propadlina
- 24-32 m propadlina, celý průměr zářezu pod vodou
- 26-38,8 m nánosy a porosty, kořeny
- 33-38 m propadlina
- 38,8 m mírná zatáčka doleva
- 41 m šachta č. 6

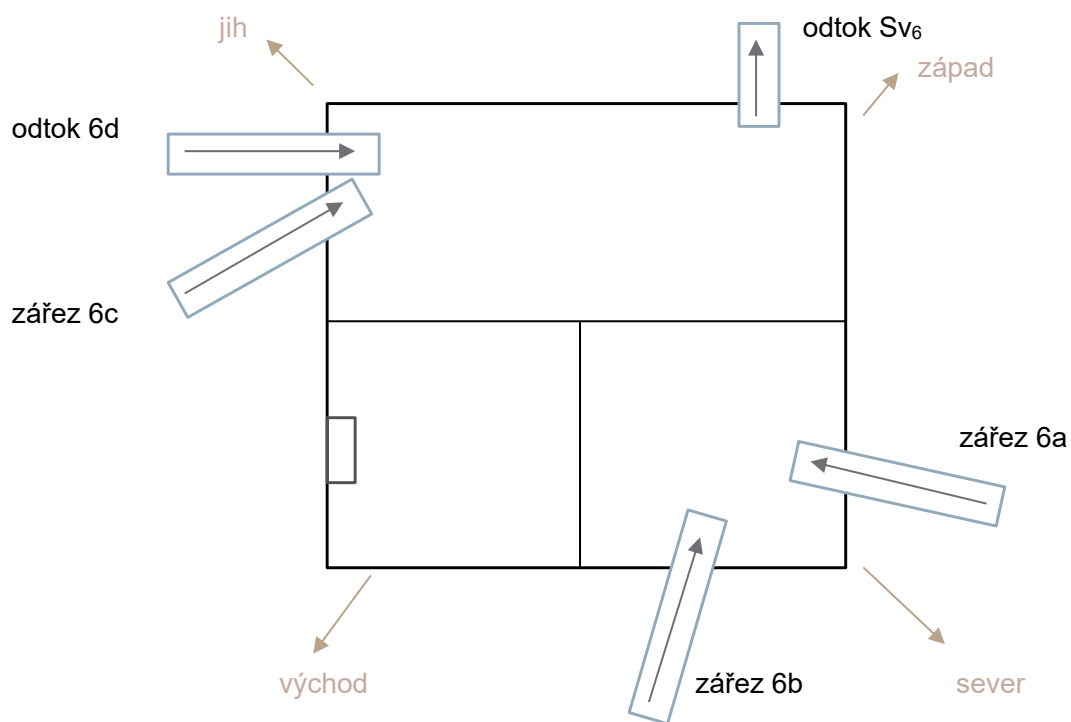
## ŠACHTA Č. 6

- Hloubka šachty 270 cm
- Poklop 82 x 82 cm (32 cm nad terénem)
- Rozměr šachty žebřík – stěna 148 cm
- Rozměr šachty zprava doleva 148 cm

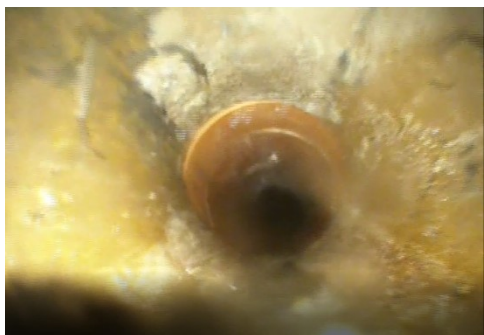
13 m

- Do 13,8 m pavučiny a kořeny
- 14 m přechod na PVC
- 15,4 m mírná zatáčka doprava
- 15,6 m revizní otvor z PVC
- 16,8 m mírná zatáčka doprava
- 17,2 m přechod zpět na kameninu
- 17,2-18,2 m kořeny prorostlé perforacemi
- 19,8-21 m kořeny prorostlé perforacemi
- 22,7-23,7 m kořeny prorostlé perforacemi
- 23,7-26,4 m pavučiny a nánosy
- 24,8-26,4 m nejspíš perforace, plně zarostlé kořeny
- 26,4 m konec prohlídky – dále je zářez neprůchozí přes kořenovou zátku

Perforace jsou většinou plně prorostlé, je nutno zářez v místě perforací otevřít výkopem, vyčistit perforace a nově obsypat, aby se předešlo opakovanému zarůstání celého zářezu.

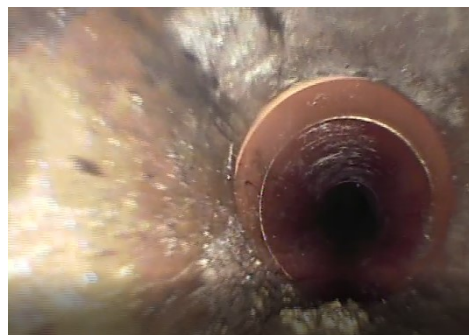
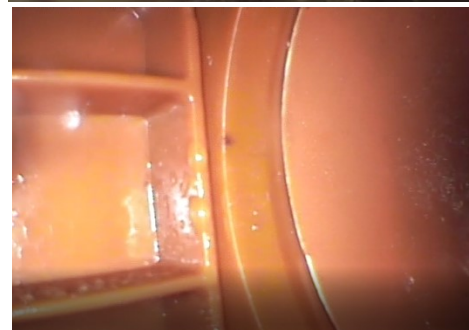
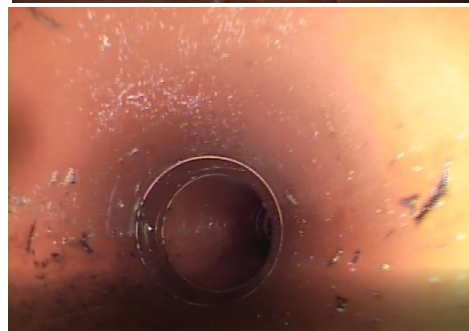
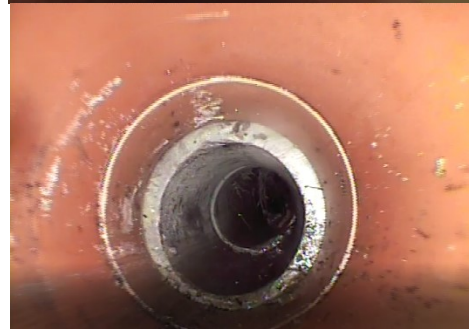
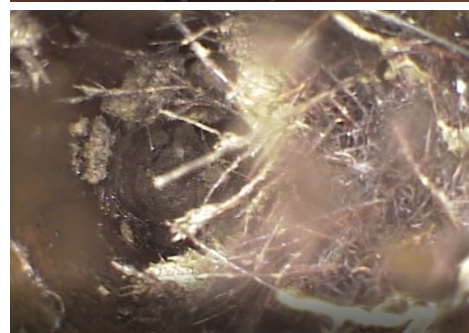
PO

- 5-6 m perforace, plně zarostlé kořeny
- 9,2-10,5 m perforace plně prorostlé kořeny
- 12,1 m přechod na PVC
- 13,8 m mírná zatáčka vpravo
- 14,5 m revizní otvor z PVC
- 15,4 m mírná zatáčka vpravo
- 16 m zúžení, přechod na kameninu
- 16,6-17,6 m plně zarostlé perforace
- 18,7-19,8 m plně zarostlé perforace
- 19,8 m konec prohlídky, zářez plně zacpaný kořeny z perforace a kořeny, zcela bez vody, nutno otevřít výkopem, vyčistit a zrevidovat dále.

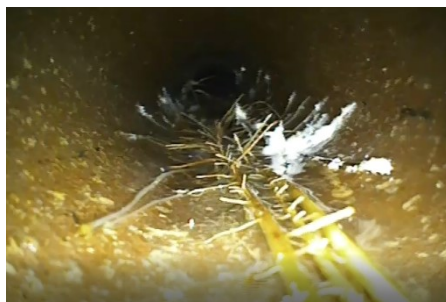
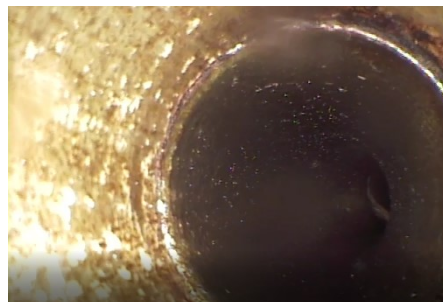
5 m

- 4,6 m zatáčka doprava (15-25°)
- 6,8-7,8 m perforace, částečně/zcela zarostlé kořeny, bez zjevných přítoků
- 10 m mírná zatáčka vlevo
- 12-13 m perforace, zcela zarostlá kořeny, nepatrné přítoky
- 13 m konec prohlídky, zářez dále neprůchozí přes kořenovou zátku, nutno otevřít výkopem, vyčistit a zrevidovat dále

Perforace jsou většinou plně prorostlé, je nutno zářez v místě perforací otevřít výkopem, vyčistit perforace a nově obsypat, aby se předešlo opakovanému zarůstání celého zářezu.

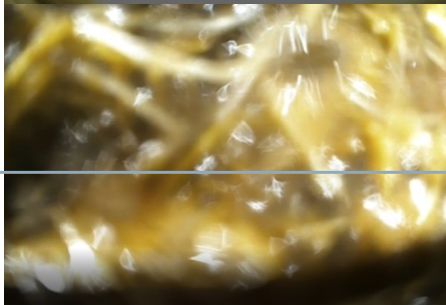
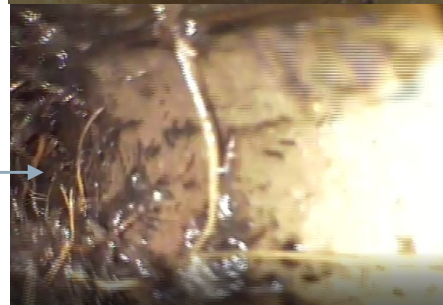
- 4-7,9 m kořeny
- 9,8-10,6 m nános na dně
- 14,3-15,6 m plně zarostlé
- 15,6 m konec prohlídky, zářez dále neprůchozí

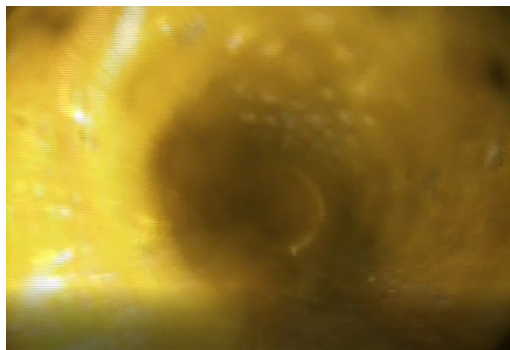
6,4 m

- 0-5 m nánosy na dně
- 6-8 m perforace
- 10-12 m perforace
- 12-17 m porosty a nánosy po celém obvodu zářezu
- 19-20 m perforace?
- 20-22 m kořeny a nánosy
- 22-31,8 m kořeny a pavučiny
- 28,4-29,4 m perforace
- 28,5-31 m propadlina
- 31,8 m konec prohlídky – neprůchozí přes zátku z kořenů a písku

Perforace jsou silně nebo zcela zarostlé, takže jimi nemůže protékat voda. Je potřeba otevřít výkopem a vyčistit perforované trubky, nově obsypat a také v místě kořenové zátky (cca 31,6 m) je nutné otevřít výkopem, odstranit zátku a zrevidovat zbytek zářezu.

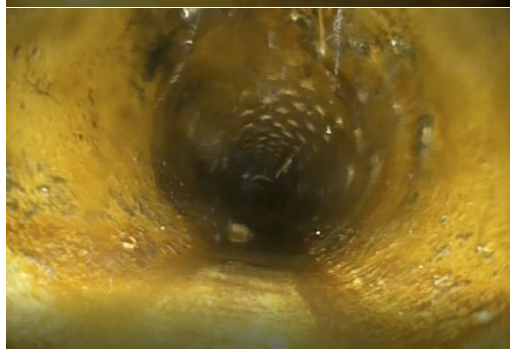
10,2 m

- 6-8 m perforace, zarostlé, bez zjevných přítoků
- 10,2-12,3 m perforace částečně průchozí bez zjevných přítoků
- 12,4 m nedokonalý sesunutý spoj
- 15,2 m strop je oslizlý
- 14,6-16,6 m perforace? Zcela zarostlé a celé oslizlé
- 18,7-19,7 zcela zarostlé perforace
- 21-21,7 m silný „provaz“ z kořenů
- 24-25 m plně zarostlé perforace
- 26-27 m plně zarostlé perforace
- 30-31 m perforace, patrné přítoky
- 31,2 m zatáčka vpravo (15-30°)
- 31,6 m konec prohlídky, nelze projít přes kořenový špunt, je nutné otevřít výkopem, odstranit zátku a zrevidovat dále

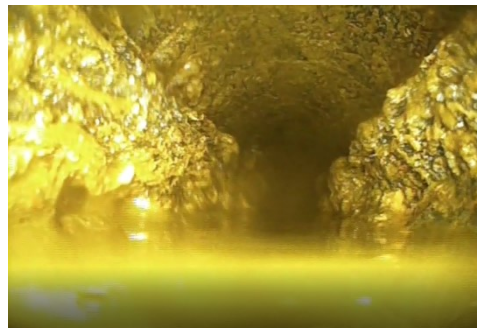
18,9 m

Litinové potrubí je porostlé nánosy po celém obvodu. Na některých místech se drží voda, ale to jen díky propadlinám, jelikož ze zářezu nevytéká žádná voda. Od etáže cca 54,6 m se přes porostlé stěny nedá dostat dále. Zářez je ve velmi špatném stavu a s nulovou vydatností. Asi bude vhodné zaslepit.
