Severočeské vodovody a kanalizace, a.s.

# ČTVRTLETNÍ ZPRÁVA

## O PROVOZOVÁNÍ VODOVODŮ A KANALIZACÍ VODOHOSPODÁŘSKÉ SDRUŽENÍ TURNOV

**za 3. čtvrtletí 2021**

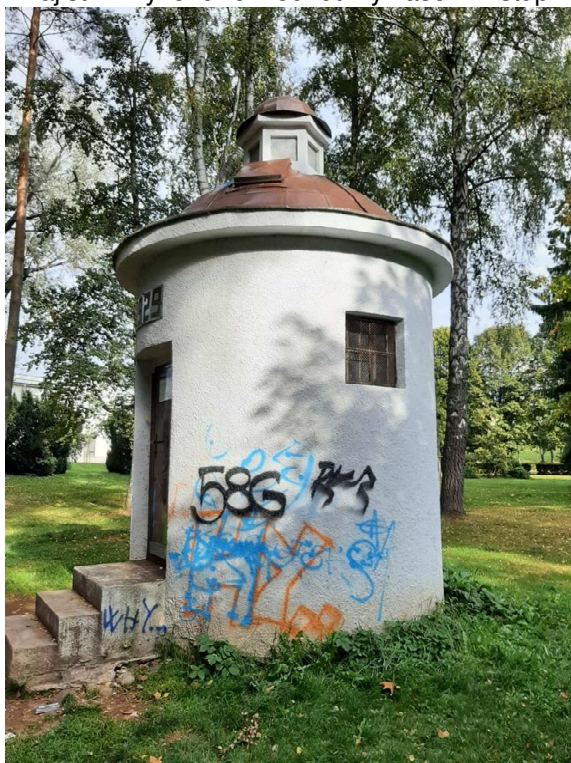
Obr.1 – Nadzemní objekt VZ Lomnice n. P. - Park I.

Objekt nad studnou Park I. trpí bezohledností vandalů. Fasáda je posprejována a okolí je zamořeno odpadky. Provozovatel opakovaně obnovuje nátěr fasády a obsluha z provozu pravidelně uklízí odpadky z okolí vrtu - I. pásma OPVZ. Nepovažujeme to za trvale udržitelný způsob provozování zdroje pitné vody a vyzýváme majitele infrastruktury, aby ve spolupráci s městem Lomnice nad Popelkou přijal účinné opatření k zajištění výkonu rozhodnutí vyhlášení I. stupně ochranného pásma vodního zdroje a proti ničení vodohospodářského majetku.

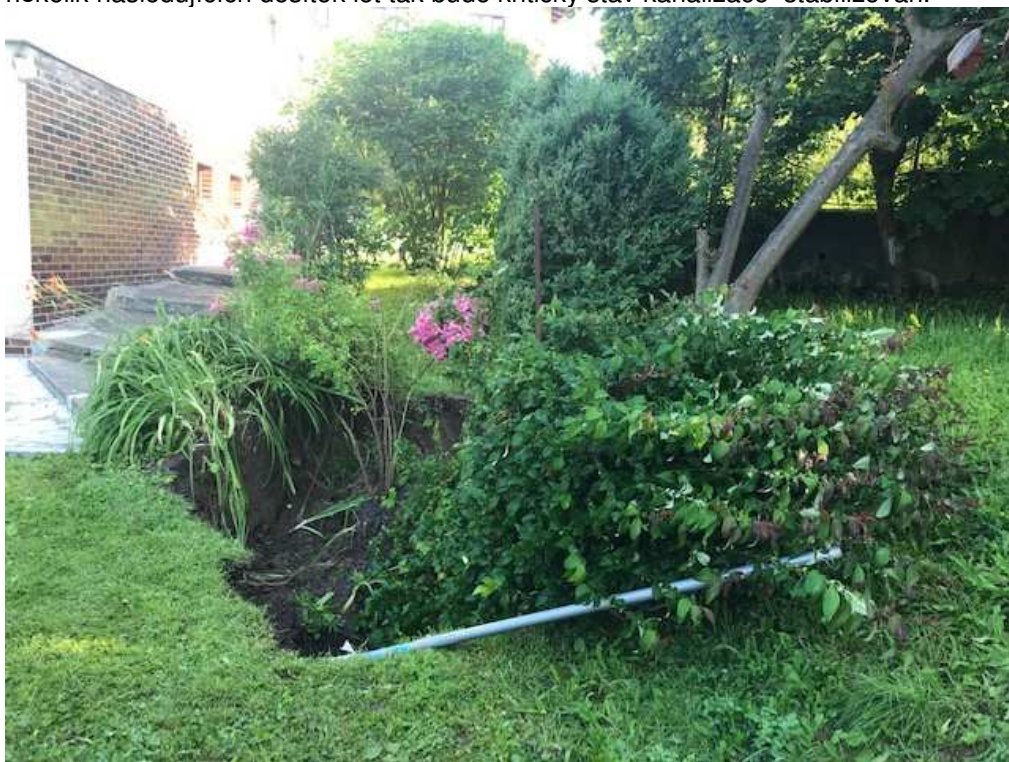
Obr. 2 – Propad terénu nad kanalizací v zahradě domu Turnov, Přemyslova 1786.

Dnes 8.7.2021 byl provozovateli nahlášen propad terénu v soukromé zahradě pod ulicí Přemyslova v bezprostřední blízkosti nemovitosti čp. 1786. Soukromými pozemky v prudkém svahu zde v hloubce až 4,5m prochází kanalizace DN300. Šetření provozovatele prokázalo propadnutí kameninového potrubí, které vyústilo ve vytvoření kaverny a následně propadnutí terénu v okruhu cca 3m. Kamerová inspekce inkriminovaného úseku v délce 104m odhalila havarijný stav v celém rozsahu prohlídky a akutní hrozbu zavalení při dlouho trvajících deštích. Kanalizace vede v údolnici s mocnou vrstvou historické drénující navážky, kterou podmáčí srážkové vody z poměrně velkého povodí nad ulicí Přemyslovou.

Provozovatel zajistil na své náklady opravu neprůchodného potrubí. Vzhledem k těžké technice nepřístupnému terénu byla stavební jáma o půdorysných rozměrech 2x3m a hloubky 5 m vykopána ručně. Po celé hloubce byla tesařským způsobem postupně vybedněna. Výkopek byl těžen z jámy pomocí kbelíků zavěšených na laně. Přebytečná zemina byla na kolečku odvážena do cca 100m vzdáleného kontejneru. Materiál na zásyp byl také přepravován ručně na kolečku. Po odtěžení bylo zjištěno, že v místě havárie je zaústěna kanalizační přípojka pro čp. 818. Potrubí bylo opraveno a postupným hutněním zasypáno. Celkové náklady dosáhly vzhledem ke složitým okolnostem celkových nákladů 258 515,- Kč.

Na základě zjištění stavu celého úseku kanalizace byla poptána oprava potrubí pomocí bezvýkopové technologie, zatažením speciální laminátové vložky tvrzené UV zářením. Majitel infrastruktury zařadil havarijní opravu do plánu roku 2021 s realizací v průběhu měsíce října a listopadu. Na několik následujících desítek let tak bude kritický stav kanalizace stabilizován.

Po havarijní opravě kanalizace provedené v červenci tohoto roku (viz. Kapitola Oblast majetková) byl proveden detailní průzkum celého úseku kanalizace od ulice Přemyslovská ke Stebence. V rámci záchranných prací bylo s vedením VHS rozhodnuto o využití prostředků v plánu oprav na provedení několika lokálních bezvýkopových oprav krátkých rukávem, které budou předcházet celkové sanaci potrubí sklolaminátovým rukávem, objednané majitelem infrastruktury. Rukávec na celkovou sanaci je vyráběn v Německu na zakázku a bez včasného zajištění dožitého potrubí by v deštivém podzimním období mohlo dojít k dalším škodám na majetku třetích osob.
