Severočeské vodovody a kanalizace, a.s.

# ČTVRTLETNÍ ZPRÁVA

## O PROVOZOVÁNÍ VODOVODŮ A KANALIZACÍ VODOHOSPODÁŘSKÉ SDRUŽENÍ TURNOV za 2. čtvrtletí 2022

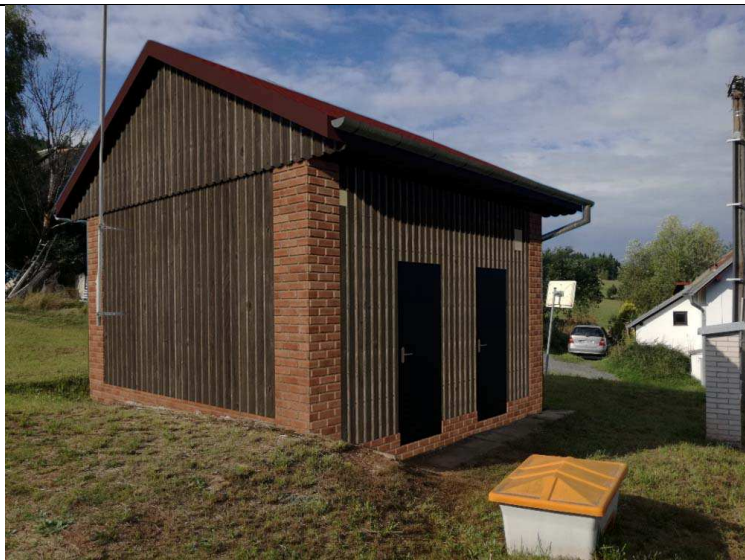
Vizualizace opravy ČS Chuchelna

V letošním roce proběhly dokončovací práce na fasádě čerpací stanice v Chuchelně. Nepříliš šťastná volba zhotovitele přinesla nemalé zpoždění díla a nepříjemné dohady ohledně kvality odváděné práce a pořádku na staveništi. Naštěstí se vše v dobré obrátilo a věříme, že objekt čerpací stanice v designu „stodoly“ bude dělat svému okolí jen radost.

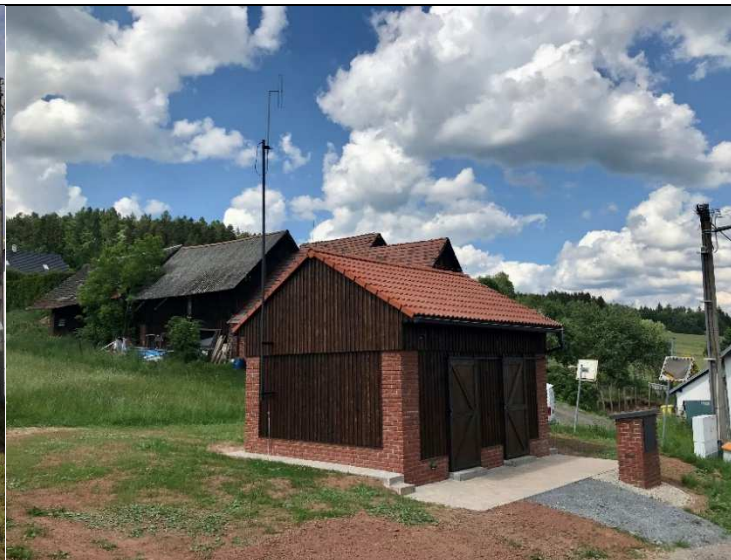
Fasáda po dokončení opravy ČS Chuchelna

V současné době probíhají poslední práce, a to úprava elektro rozvodů v armaturní komoře.
