**Údržba prameniště Ondříkovic** obnáší vyčištění svodného potrubí od kořenů, propláchnutí filtrační náplně a kontrola všech objektů.

### **Mytí vodojemu – Nouzov, Na Hranici, Benecko**

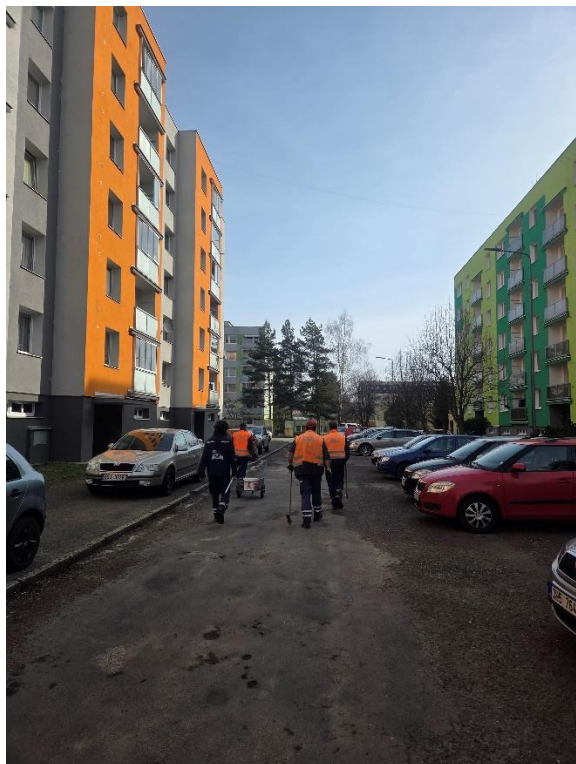
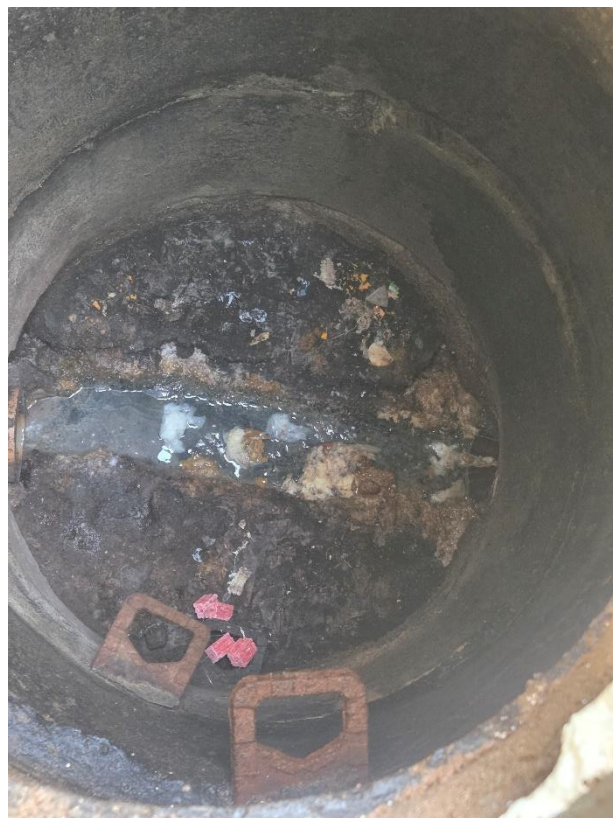
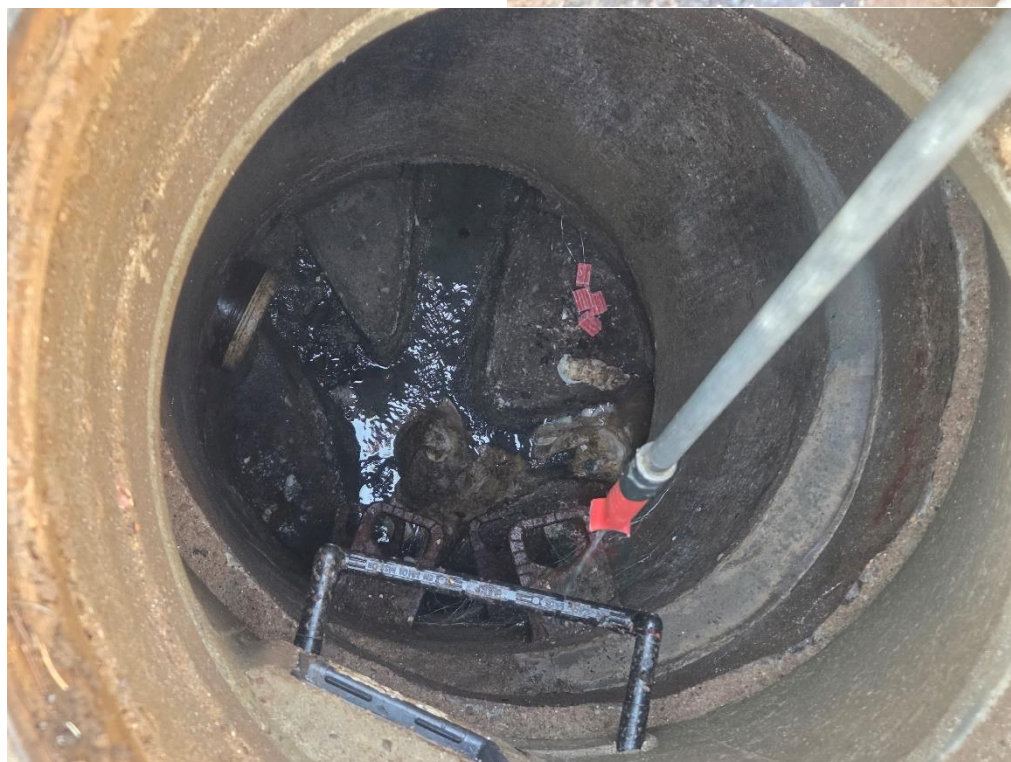
### Jilemnice

V rámci **deratizace** byla zkontrolována činnost při kladení nástrah v Jilemnici, Lomnici n. P., Rokytnici n. J. a Turnově. kladení nástrah probíhá na předem vytipovaná místa deratizátorem nebo na základě stížnosti občanů (výskyt hlodavců). Díky pravidelné deratizaci je zamoření stokové sítě střední.

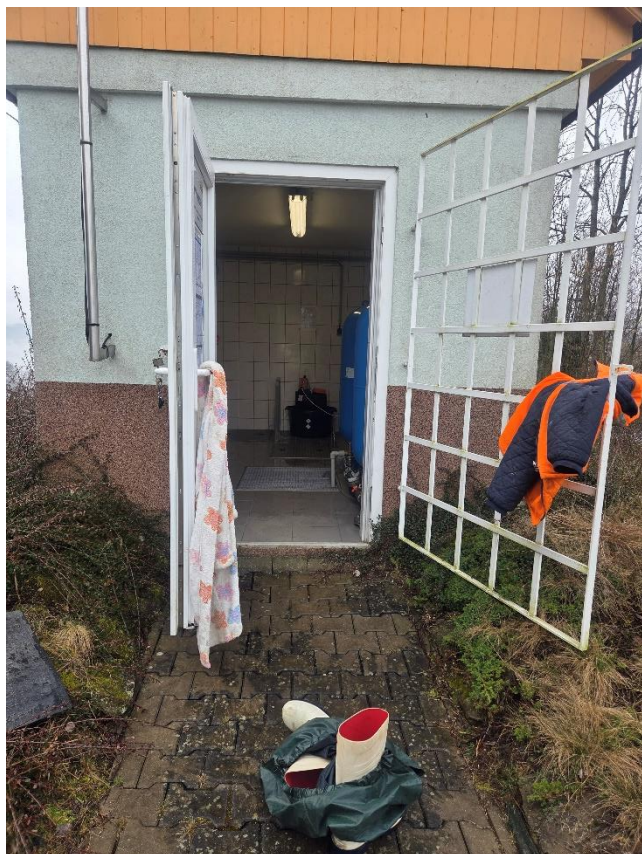
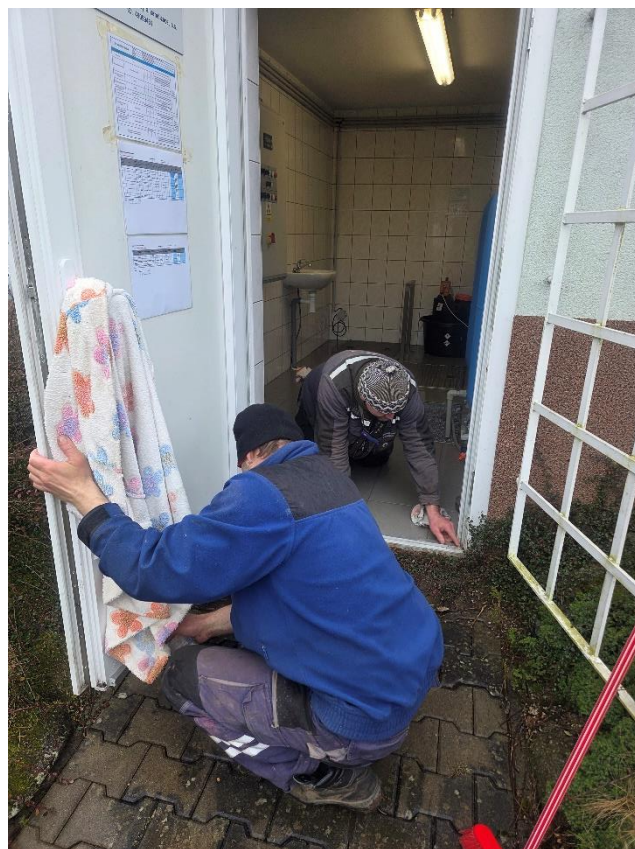
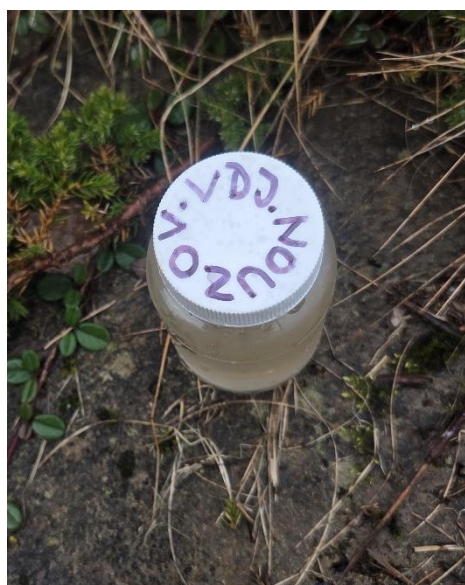
VDJ Nouzov a PK Nouzov 12. 3. 2026

Při mytí vodojemu pracovníci SČVK dodržují stanovený postup mytí akumulace, který zahrnuje následující kroky: vypuštění a odvětrání; prohlídka akumulace a zjištění stavu; odběr vzorků; mechanické očištění; nástřik roztoku chlornanu sodného s dobou působení min 30 min.; oplach; znovunapuštění a vzorkování. Před odchodem jsou vytřeny podlahy a odstraněny zjevné nečistoty (pavučiny, umazané obklady).
